**INSTITUTO FEDERAL DE EDUCAÇÃO, CIÊNCIA E TECNOLOGIA DO  
TOCANTINS  
CAMPUS PALMAS  
CURSO SUPERIOR DE ENGENHARIA CIVIL**

**APLICAÇÃO DA MATRIZ GUT ÀS MANIFESTAÇÕES PATOLÓGICAS DE OBRA  
INSTITUCIONAL PARALISADA – ESTUDO DE CASO**

**PALMAS  
2023**

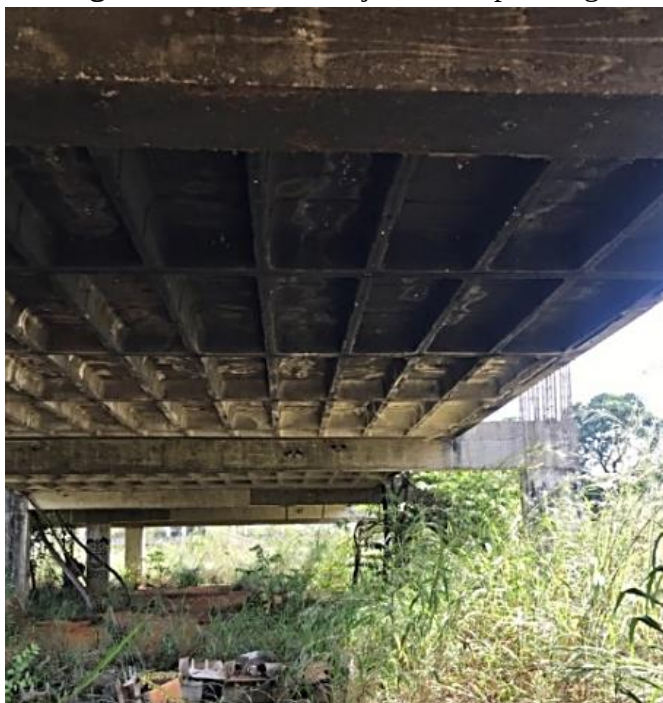
**Figura 27** - Local da laje afetada pelo fogo

Ao analisar visualmente a situação em questão, torna-se evidente que o problema parece ser predominantemente de natureza estética, uma vez que não há alterações visíveis nas faces da laje e vigas

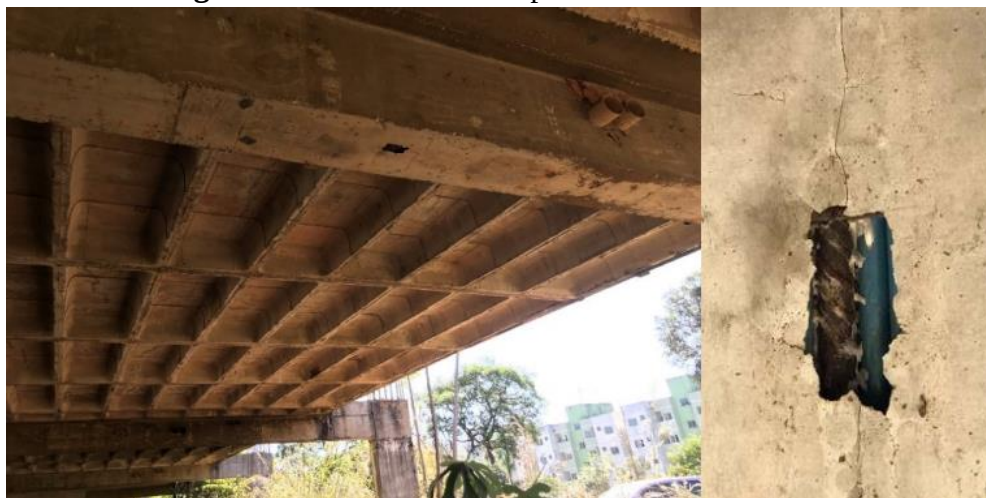
**Figura 28** - Fissura com deslocamento do concreto

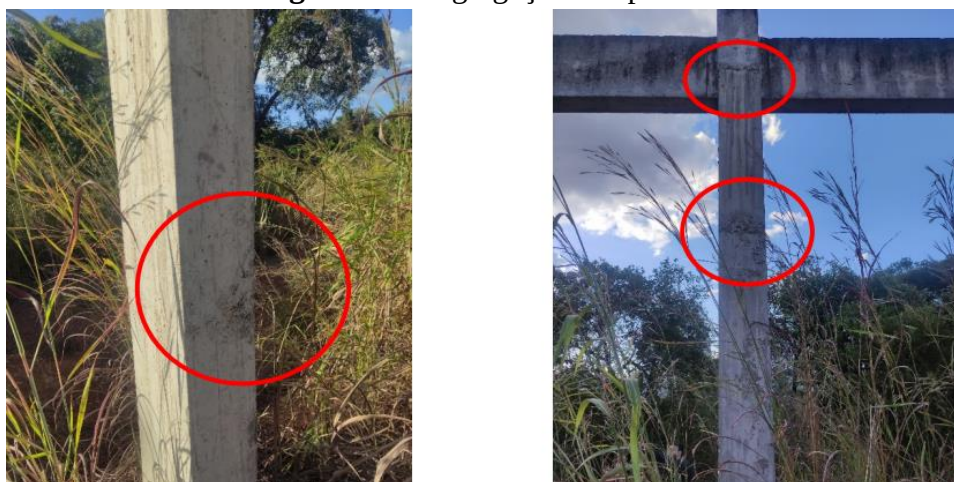
As Figuras 29 e 30 destacam vários pontos onde ocorreu segregação do concreto, possivelmente devido ao vazamento da nata de cimento através de frestas nas áreas mal travadas das formas ou ao adensamento inadequado, além de possíveis incompatibilidades entre os projetos de formas e de armação.

**Figura 29** - Segregação nos pilares

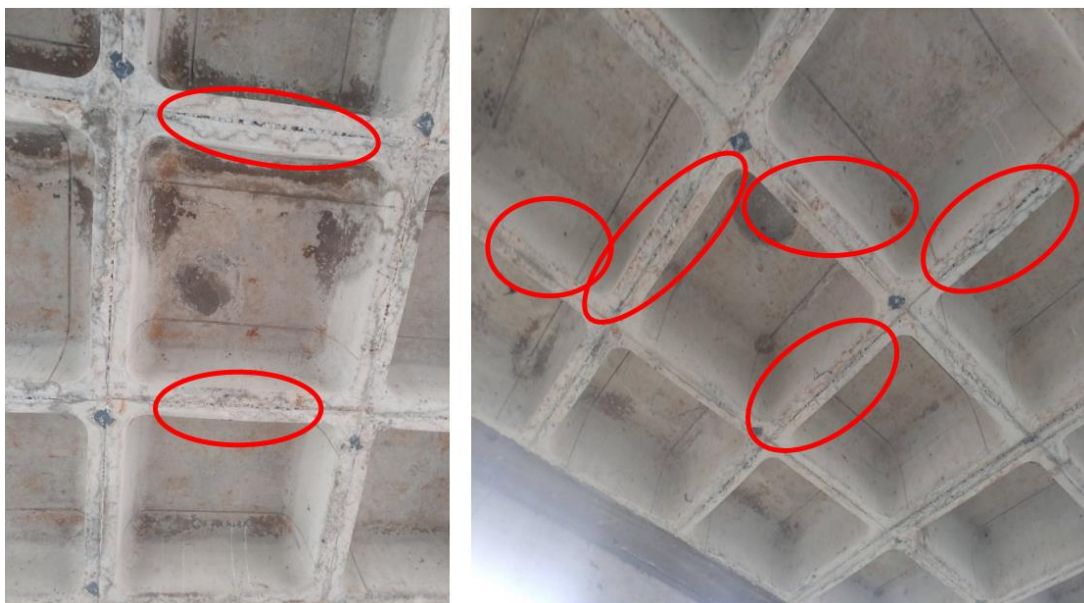
**Figura 30 - Segregação nas lajes**

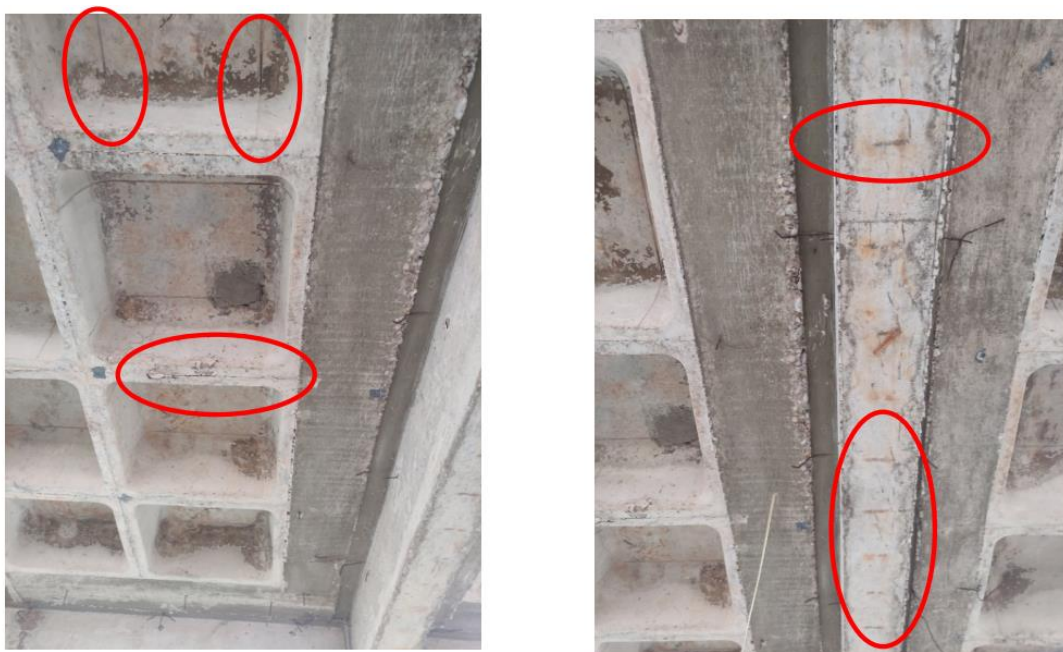
Em alguns locais, a armadura da viga (como mostrado na Figura 31) foi exposta, e com o passar do tempo, sofreu corrosão, comprometendo sua eficácia.

**Figura 31 - Armaduras corroídas nas lajes**

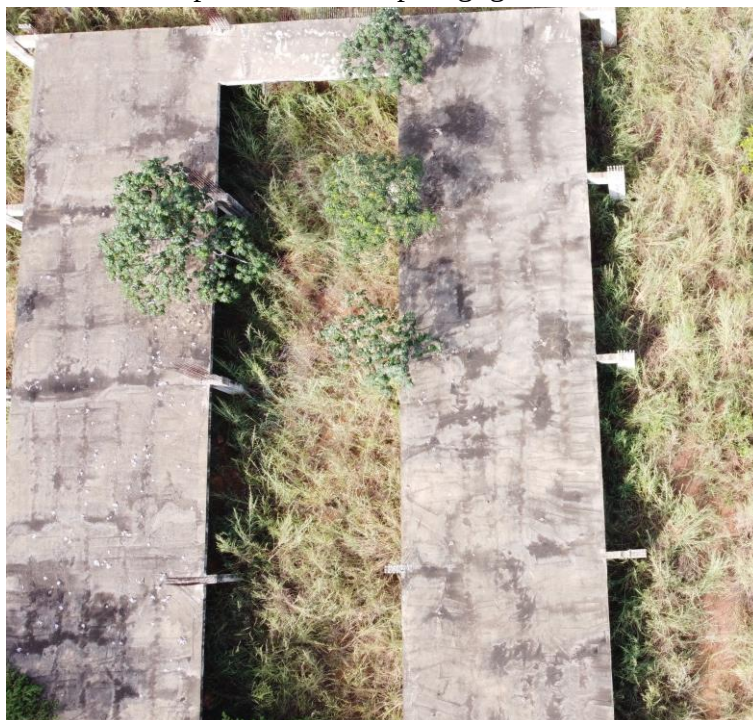
Na Figura 32, é possível observar na parte superior das lajes a presença de bolor, uma ocorrência que se deu devido à exposição constante às intempéries e ao ambiente externo.

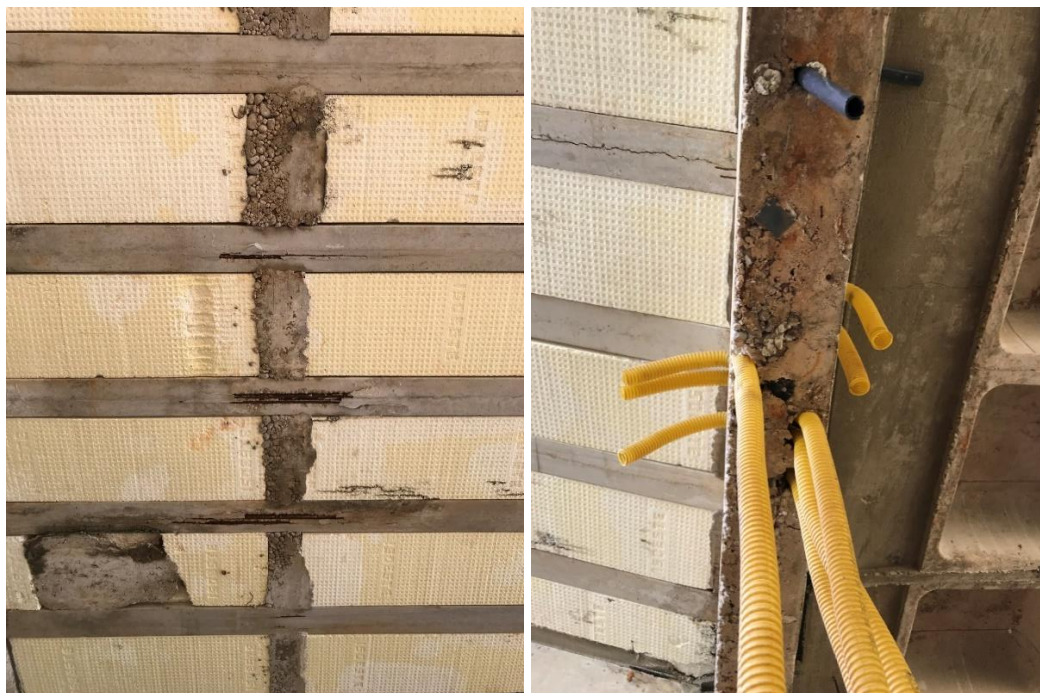
**Figura 33 - Nicho de concretagem em vigas e vigotas**

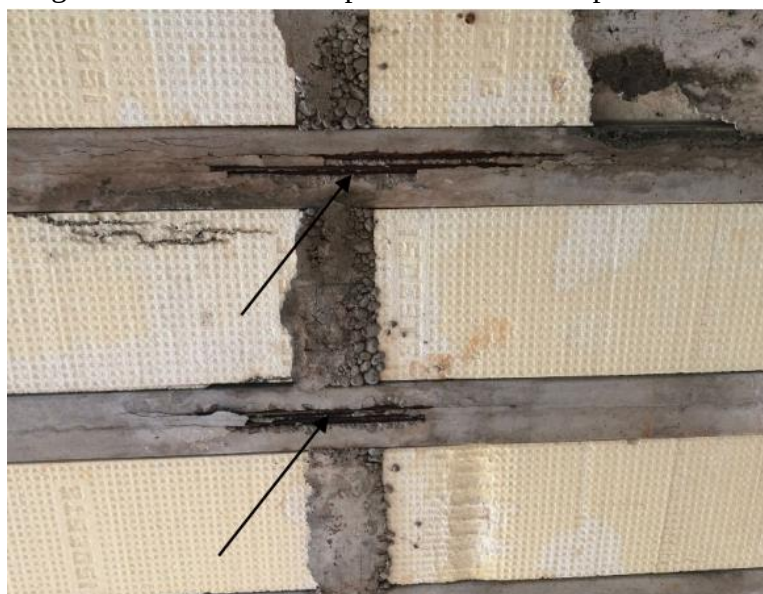
Adicionalmente, durante a inspeção, foram encontradas armaduras expostas em vários pontos do bloco. Isso ocorre devido à ação do tempo, à cobertura inadequada e à carbonatação, que resultam na corrosão das armaduras. Uma das principais consequências da oxidação das barras de aço é a expansão, que pode gerar ou agravar fissuras e, posteriormente, deslocamento do concreto, conforme ilustrado nas Figuras 34 e 35.

**Figura 34 - Vigotas com armaduras aparentes devido ao processo de carbonatação**

A corrosão das armaduras pode ser atribuída ao processo de carbonatação do concreto, um fenômeno danoso que ocorre quando o concreto é exposto a agentes agressivos, com o dióxido de carbono sendo o principal agente. Normalmente, o concreto possui alta alcalinidade devido à hidratação do cimento, o que o torna passivo em relação à corrosão. No entanto, a carbonatação ocorre devido a vários fatores, incluindo transporte, lançamento, adensamento, cura, ambiente, tipo de cimento e umidade.

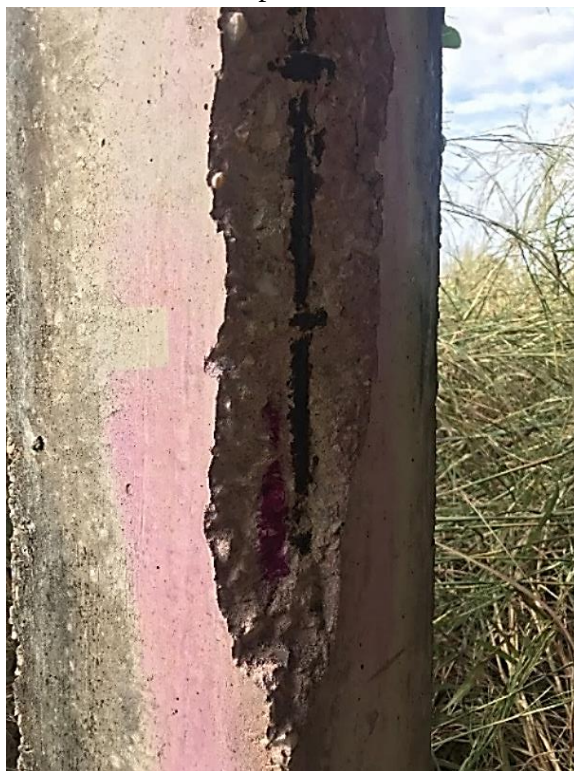
**Figura 35** - Pilar com deslocamento e armadura exposta

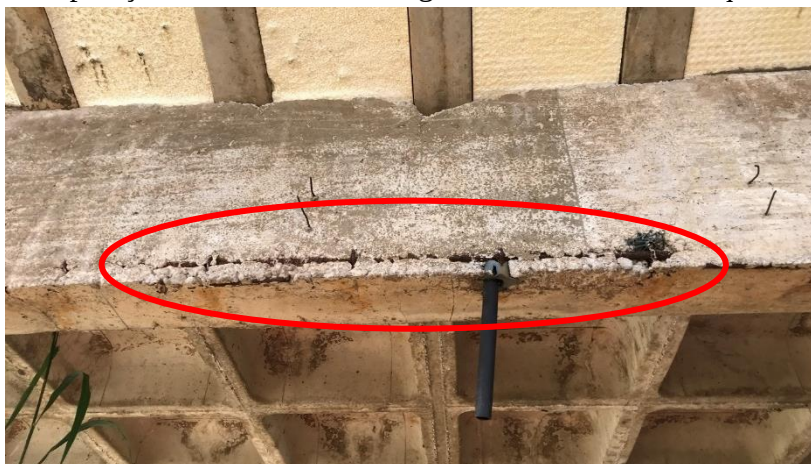
**Figura 36** - Exposição de armaduras na viga com cobertura inadequada do concreto

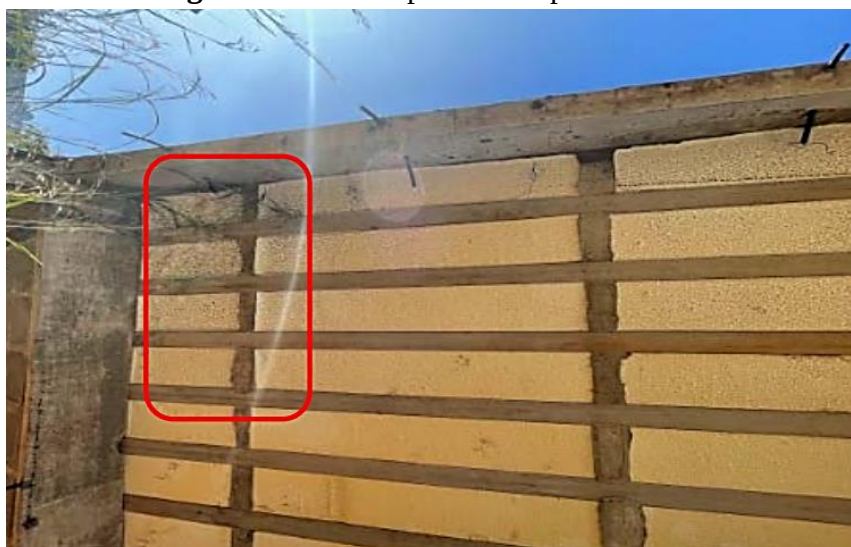
A inspeção também revelou que algumas placas de poliestireno expandido (isopor), que fazem parte da estrutura da laje pré-moldada, estavam parcialmente deterioradas devido a incêndios próximos à edificação, como mostrado na Figura 37. Felizmente, o fogo não causou danos significativos à espessura das placas, e, portanto, nenhuma intervenção substancial é necessária. Embora haja um risco potencial de impacto na estética, não há evidência de riscos críticos ou regulares e o valor imobiliário da propriedade não parece ser substancialmente afetado.

**Figura 37** - Danos provocado por incêndio

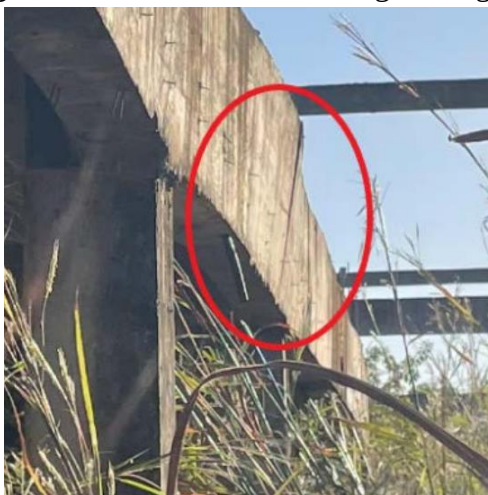
Outro problema identificado no bloco foi um abaulamento em uma das vigas, conforme ilustrado na Figura 38. Esse abaulamento é resultado da falta de travamento adequado das formas durante a construção. Esse erro de execução localizado na região externa pode gerar

**Figura 38** - Abaulamento em viga na região externa

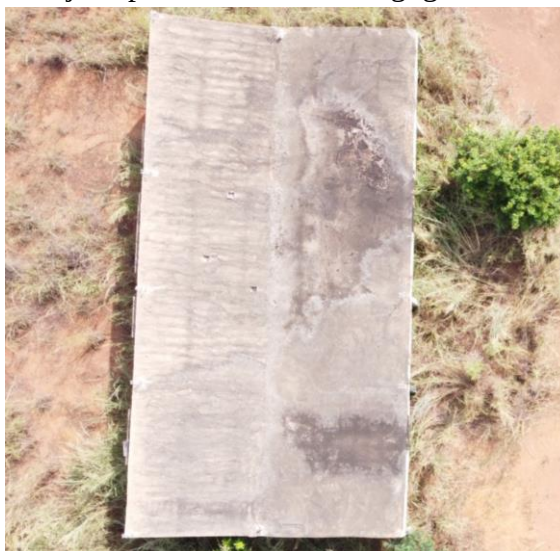
Por fim, a laje externa do bloco também apresenta problemas de mofo/bolor, como evidenciado na Figura 39.

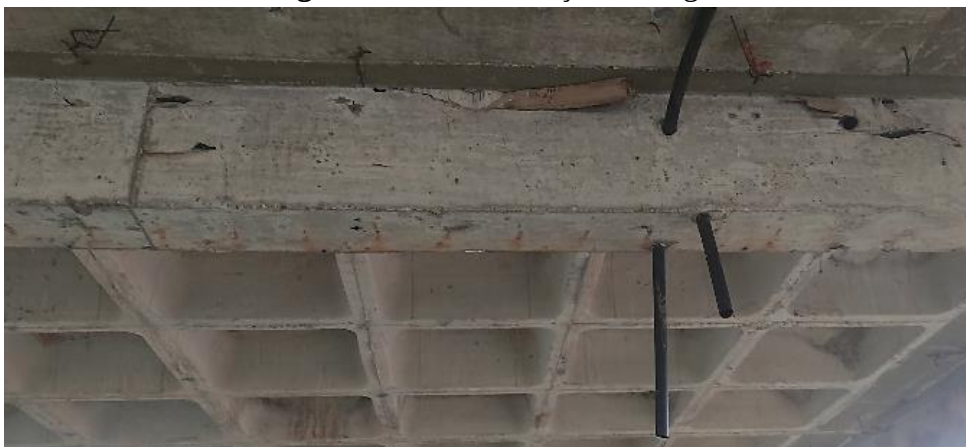
A exposição prolongada a condições climáticas adversas, com a água da chuva atuando como agente de degradação, torna o concreto mais poroso. Esse aumento na porosidade do concreto é um fenômeno comum, levando à aceleração da carbonatação, um processo corrosivo. À medida que a carbonatação avança, ela compromete a integridade das armaduras estruturais.

**Figura 41 - Carbonatação em viga**

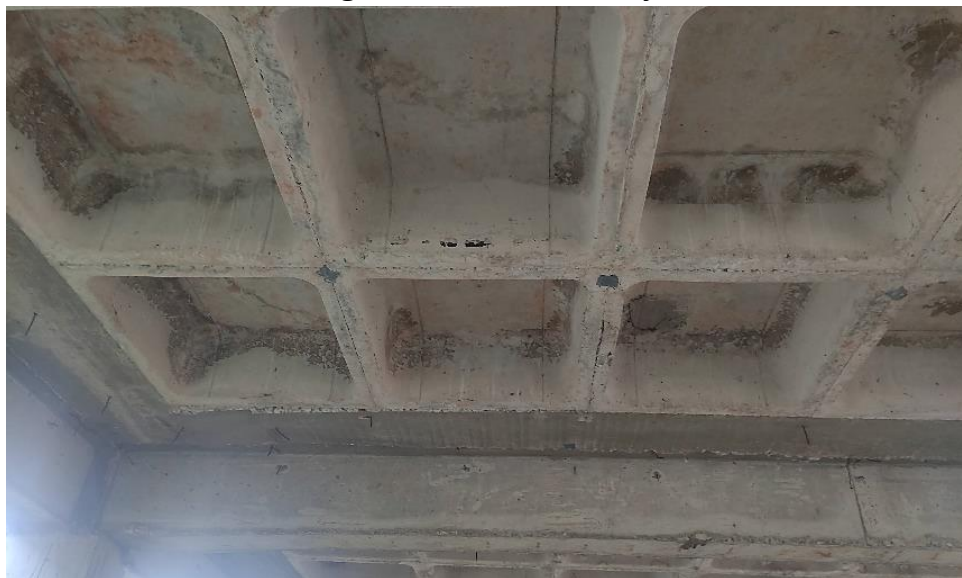
**Figura 42 - Trincas em laje**

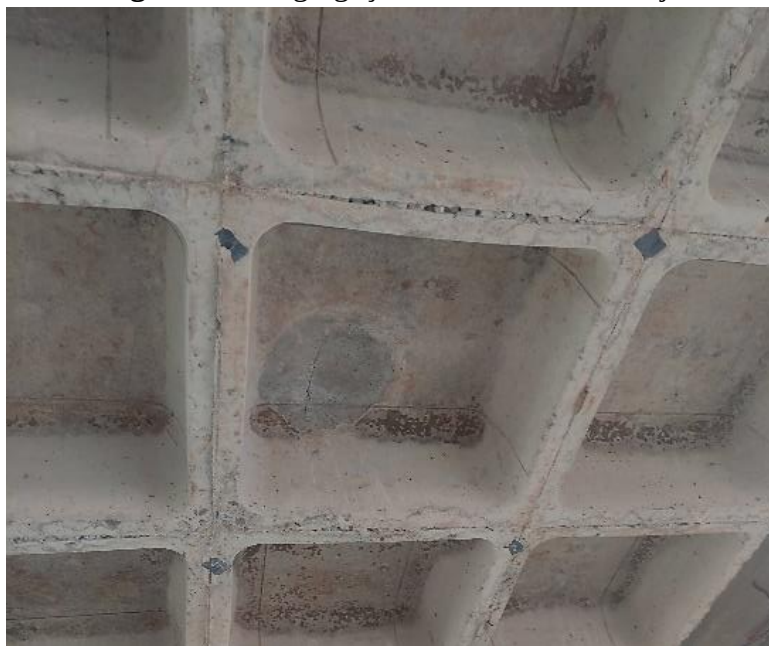
**Figura 43 - Segregação e mofo/bolor em laje**

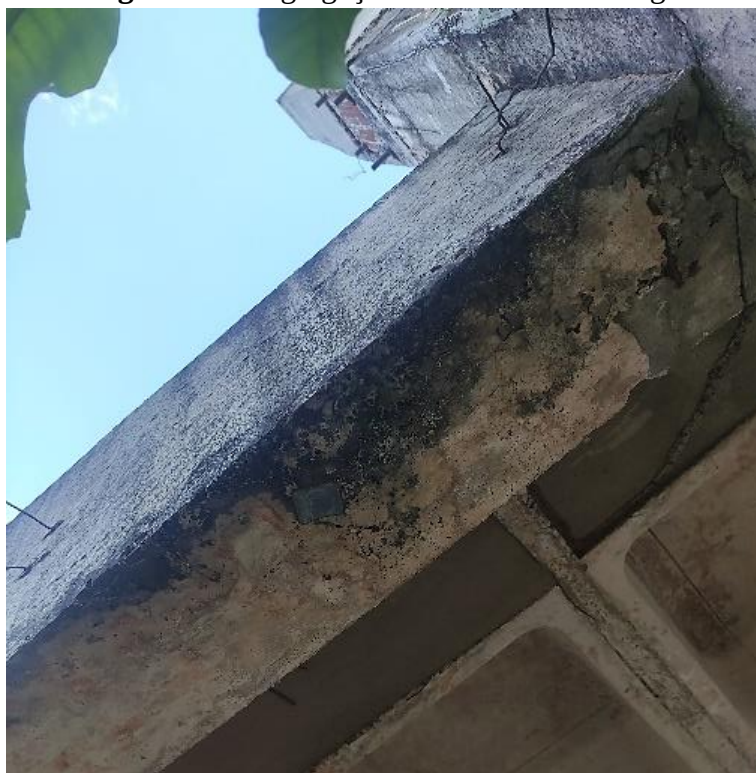
**Figura 44 - Segregação e mofo/bolor em viga**

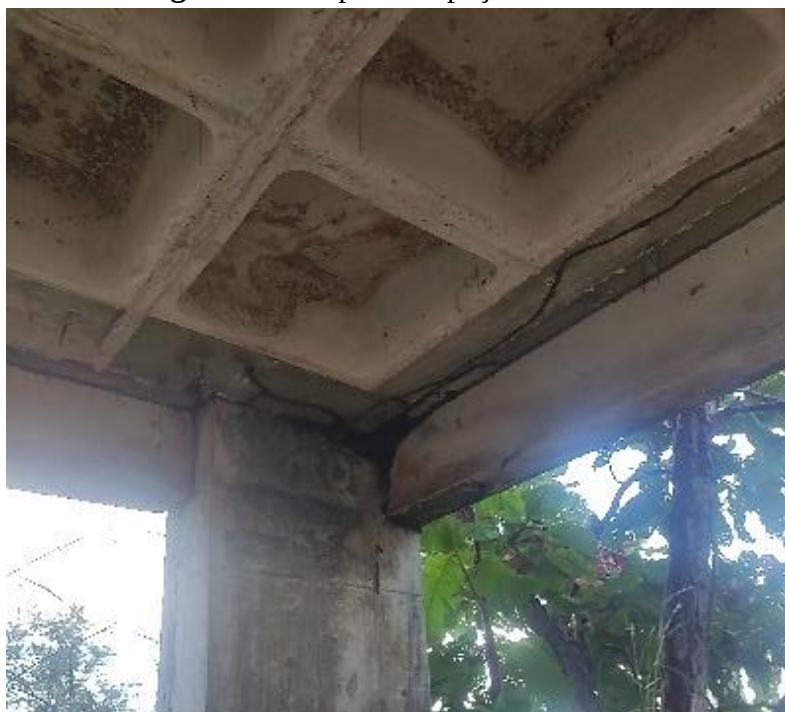
**Figura 45** - Cupins em peças estruturais

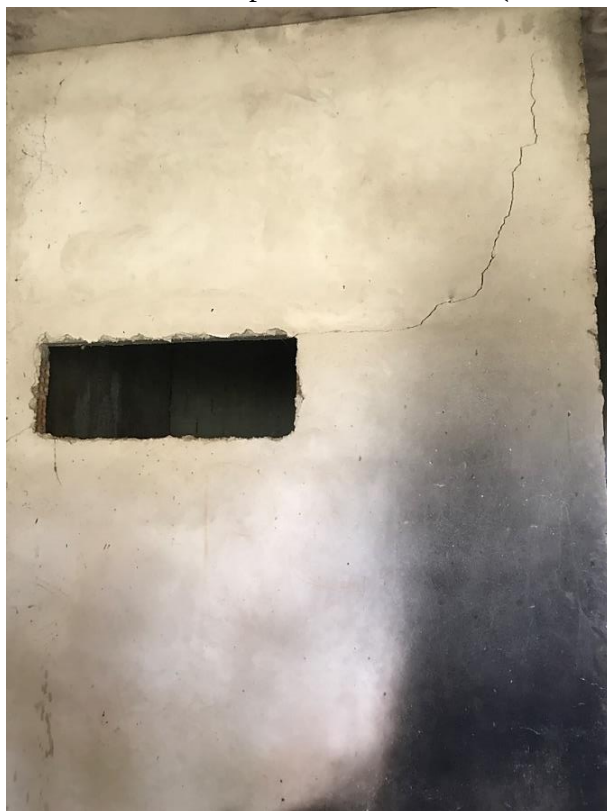
**Figura 46** - Fissura em painel de alvenaria (Lado direito)

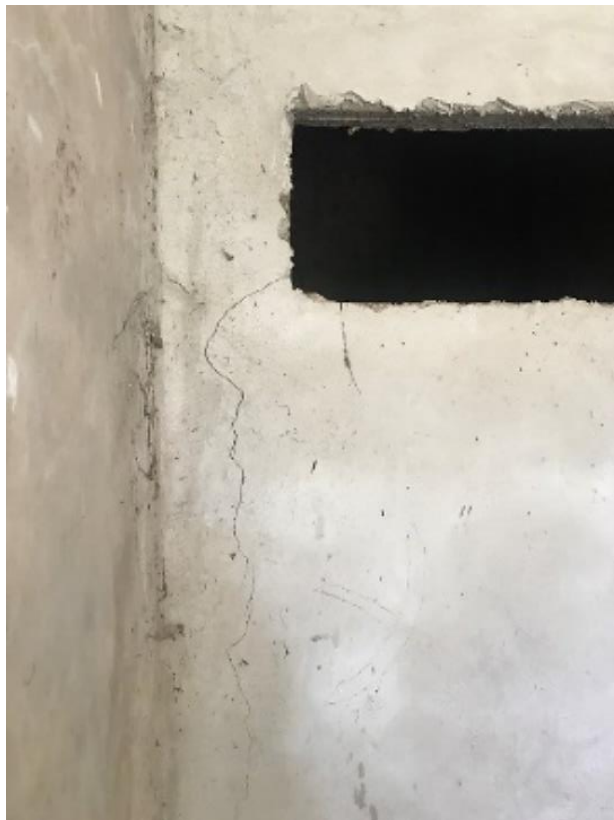
**Figura 47** - Fissura em painel de alvenaria (Lado esquerdo)

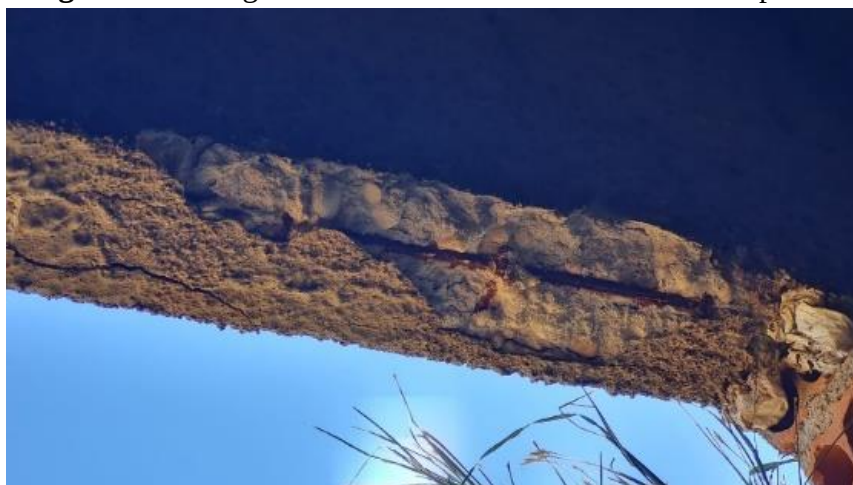
**Figura 48** – Verga danificada e armaduras oxidadas e expostas

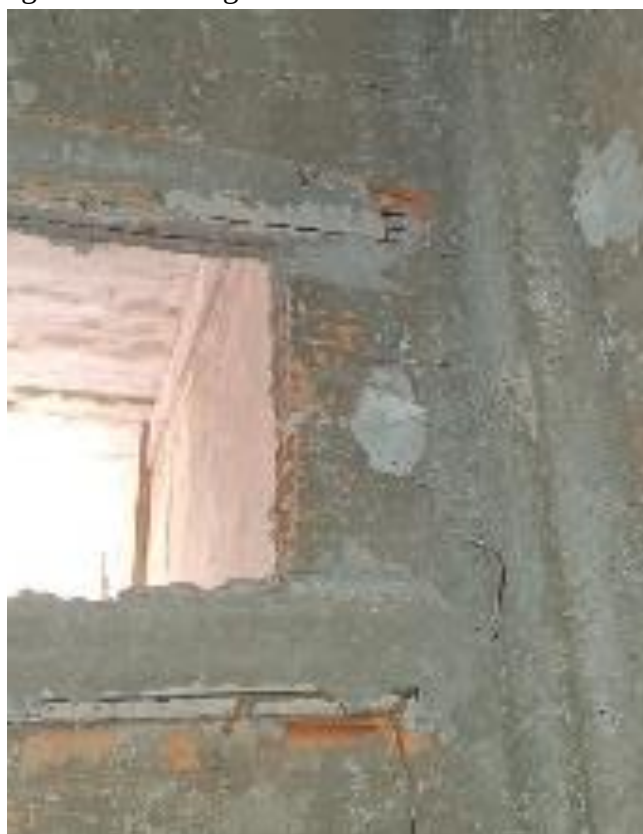
**Figura 49** - Vergas e contra vergas danificadas e armaduras oxidadas e expostas

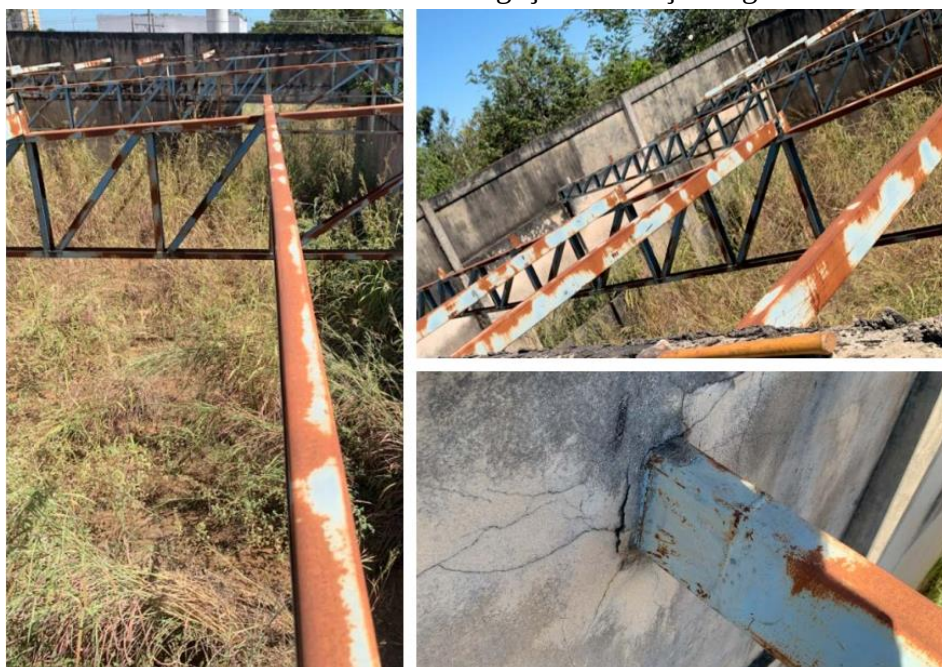
**Figura 50** - Estrutura metálica oxidada e ligação das terças engastadas na alvenaria

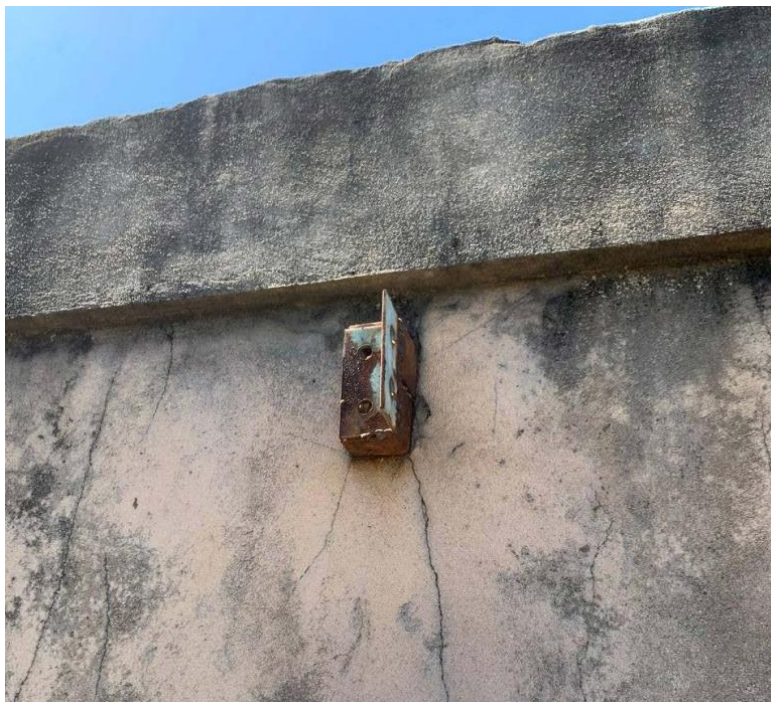
**Figura 51** – Fissuras verticais na região das platibandas

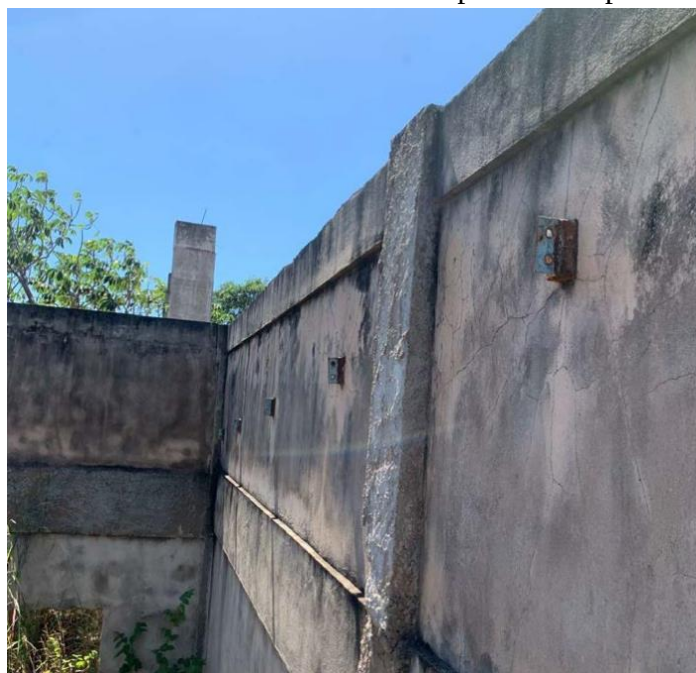
**Figura 52** - Elementos da estrutura metálica apoiados no painel de alvenaria

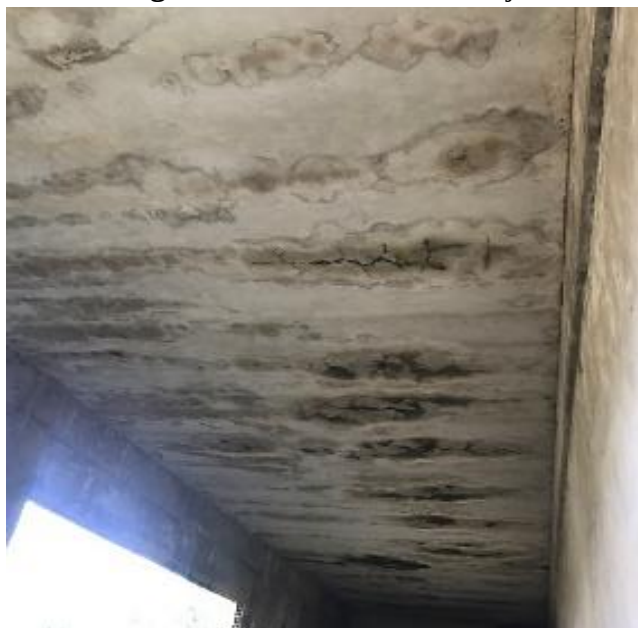
**Figura 55 - Mofo/bolor em laje**

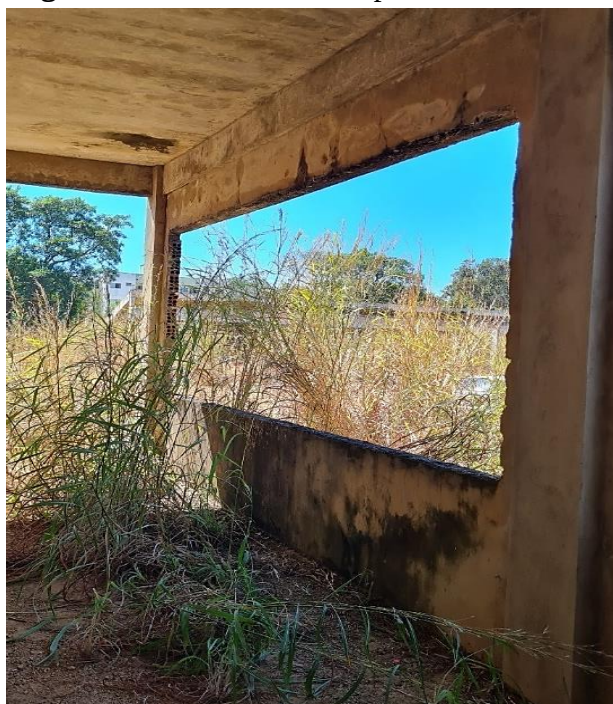
**Figura 56 - Mofo/bolor em painel de alvenaria**
