**MONITORAMENTO DA RECUPERAÇÃO DO PAVIMENTO EM ALGUMAS QUADRAS  
DA CIDADE DE PALMAS -TO**

Trabalho de conclusão de curso apresentado à  
Coordenação do curso de Engenharia Civil Instituto  
Federal do Tocantins - Campus Palmas, como  
exigência à obtenção do grau em Engenheiro Civil.

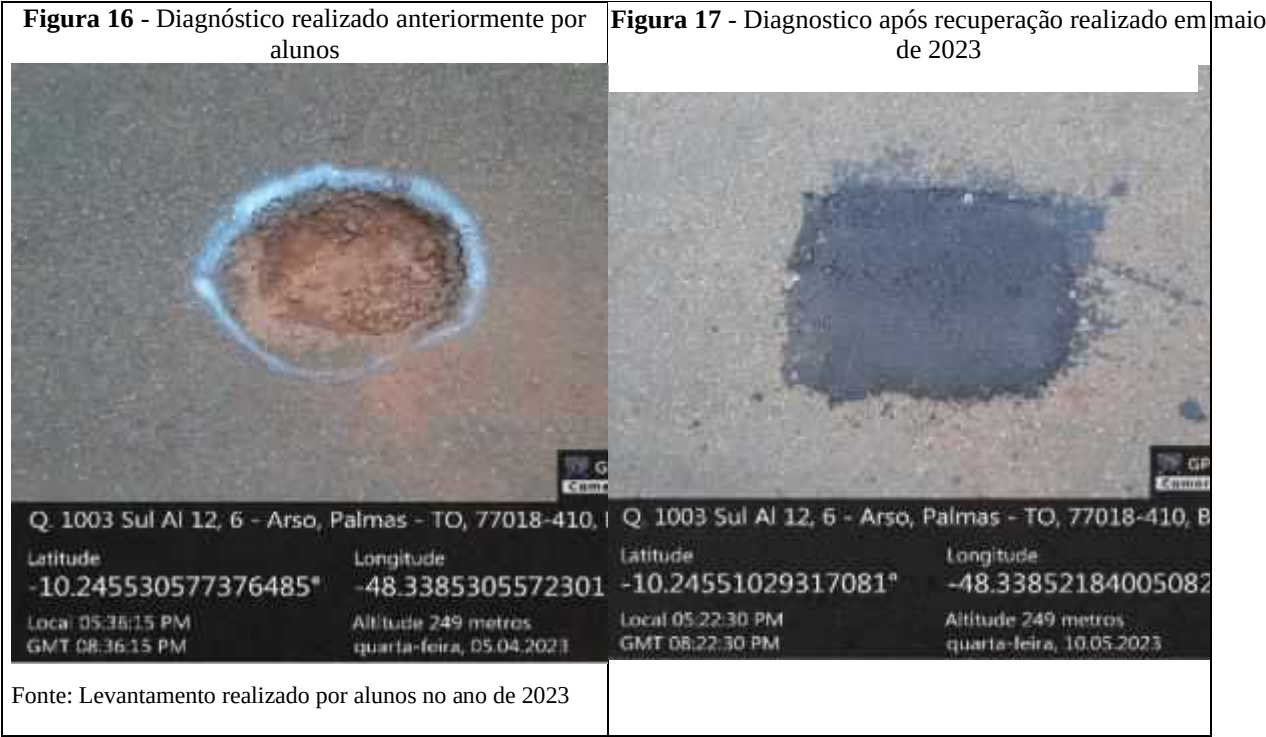
Em muitos dos trabalhos anteriores, pode-se verificar que alguns buracos mapeados em abril de 2023 foram recuperados pela prefeitura um mês depois, como exemplificado na quadra 1003 Sul, conforme mostrado na **Figura 16** e **Figura 17**.
