**INSTITUTO FEDERAL DE EDUCAÇÃO, CIÊNCIA E TECNOLOGIA DO  
TOCANTINS  
CAMPUS PALMAS  
CURSO SUPERIOR DE ENGENHARIA CIVIL**

**AVALIAÇÃO DA QUALIDADE DE TELHAS CERÂMICAS DO CENTRO  
HISTÓRICO DE PORTO NACIONAL - TO, CONFORME A NBR 15310:2009**

Trabalho de conclusão de curso apresentado  
como requisito parcial para obtenção do título de  
Bacharel no Curso Superior de Engenheiro Civil  
do Instituto Federal do Tocantins, Campus  
Palmas.

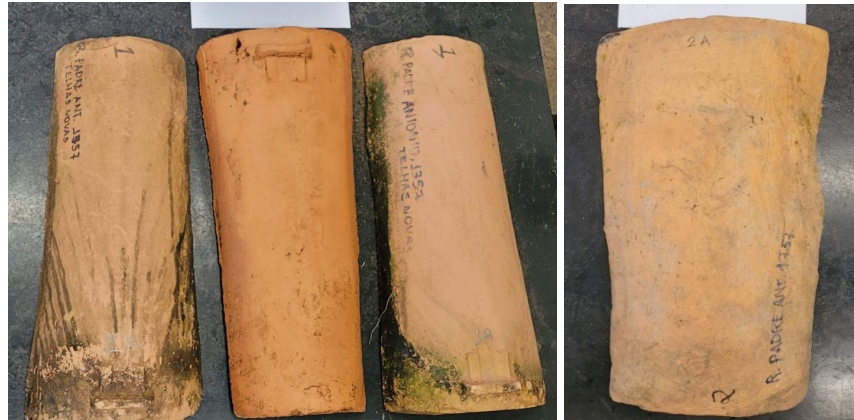
**Fotografia 15 e Fotografia 16 - Ensaio de inspeção visual imóveis 1(a) e 2(b)**

No caso dos 5 imóveis que foram avaliados, apenas no imóvel 1 foram encontradas telhas mais recentes com identificação do fabricante. No entanto, essas mesmas telhas ainda apresentam algumas imperfeições, o que é comum devido à natureza do material e ao processo de fabricação.

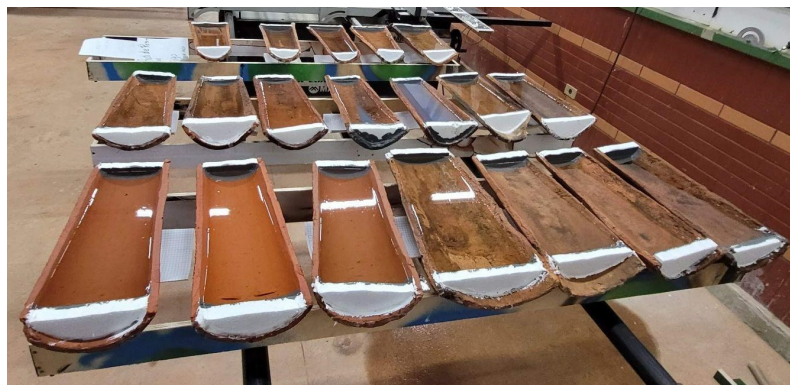
**Fotografia 27** - Ensaio de impermeabilidade, molduras preenchidas com água

Após o período mínimo de 24 horas, foi observado que todos os corpos de prova não apresentaram marcas de água na superfície do espelho. Portanto, todas as amostras passaram no teste de impermeabilidade, todas foram impermeáveis.

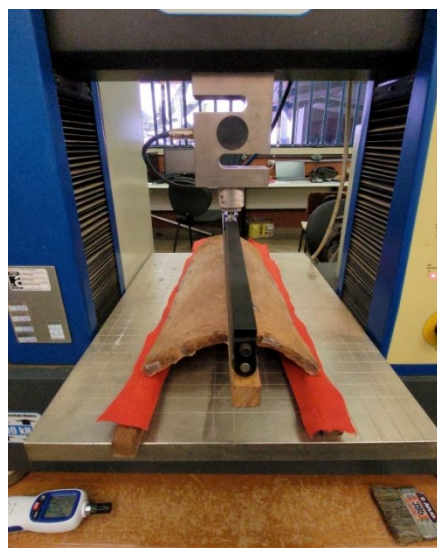
**Fotografia 28 - Ensaio de ruptura à flexão**

Dos 19 corpos de prova submetidos ao ensaio de flexão, 10 foram considerados reprovados, enquanto 9 foram aprovados. Isso sugere que há uma variação na resistência das telhas, com algumas delas não atingindo os critérios de resistência estabelecidos pela norma. É importante investigar as razões para as falhas e considerar possíveis melhorias no processo de fabricação ou seleção das telhas.

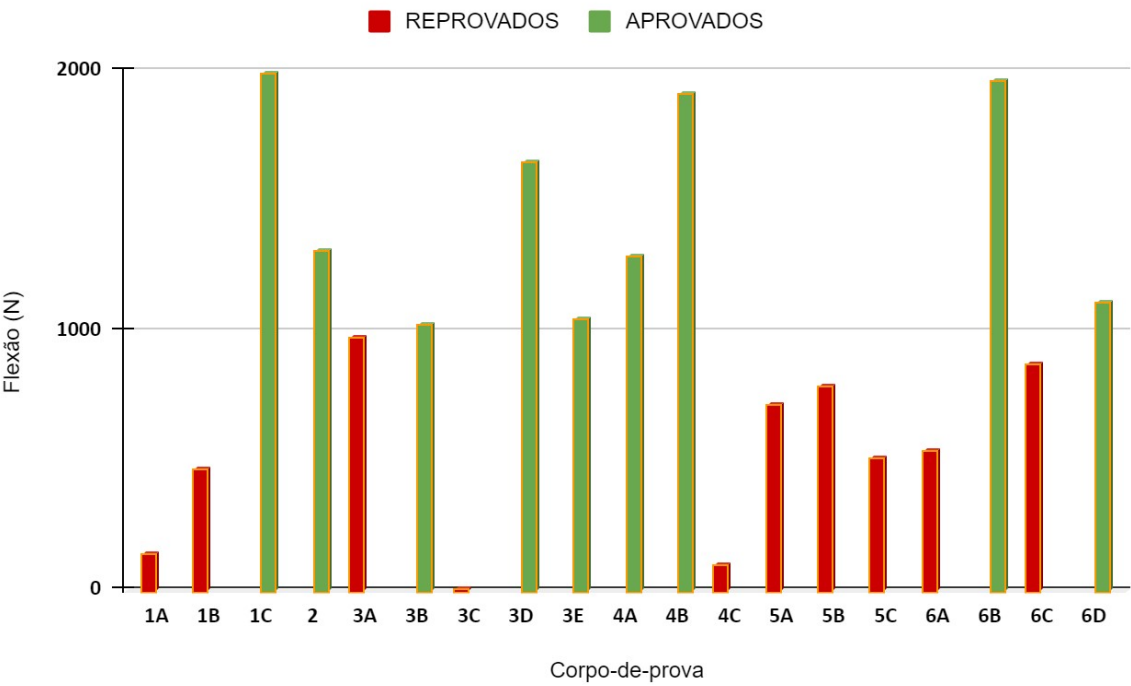
**Gráfico 1 - Resultados ensaio de ruptura à flexão**

De acordo com a norma ABNT NBR 15310:2009, a carga de ruptura admissível para telhas cerâmicas coloniais em ensaios de flexão simples não deve ser inferior a 1000 N (ou 100 kgf), no gráfico a seguir podemos verificar esses dados.
