**MAPEAMENTO DE DANOS DO IMÓVEL DO CANTEIRO MODELO DE  
CONSERVAÇÃO DE NATIVIDADE - TO**

Trabalho de conclusão de curso apresentado  
como requisito parcial para obtenção do título de  
Bacharel no Curso Superior de Engenheiro Civil  
do Instituto Federal de Educação, Ciência e  
Tecnologia do Tocantins, Campus Palmas.

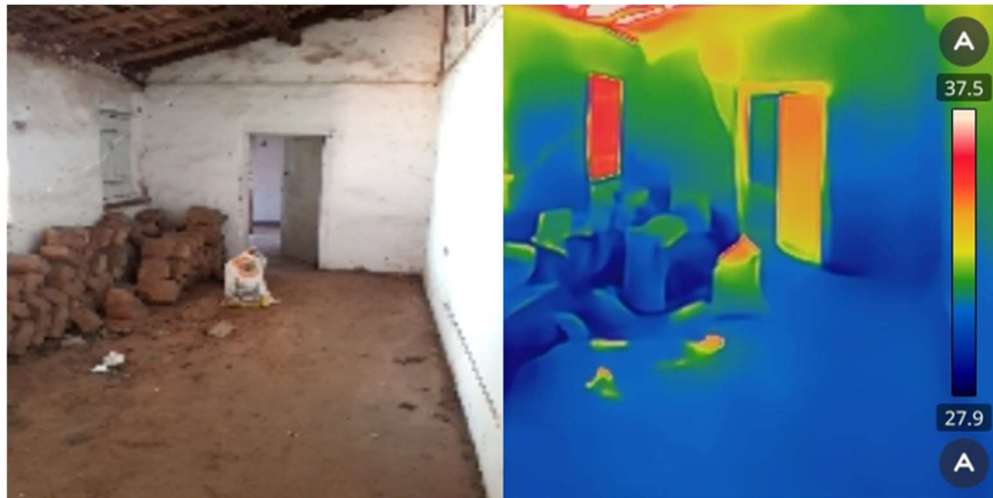
**Figura 8** - Análise termográfica - Sala 1.

Em edificações históricas, a termografia é eficaz para identificar áreas com maior teor de umidade. A análise conjunta das imagens evidencia o quadro significativo de deterioração na área interna, onde o piso é determinado como constantemente úmido, condição confirmada pelos termogramas que registram predominância de tons frios (entre azul e roxo), indicando maior retenção hídrica e contribuindo para a migração da umidade por capilaridade para as paredes de adobe. As imagens também revelam um possível acúmulo de umidade no encontro entre paredes, causado pela ausência de incidência solar direta e a baixa ventilação, fator que resulta em diversos danos ao local.

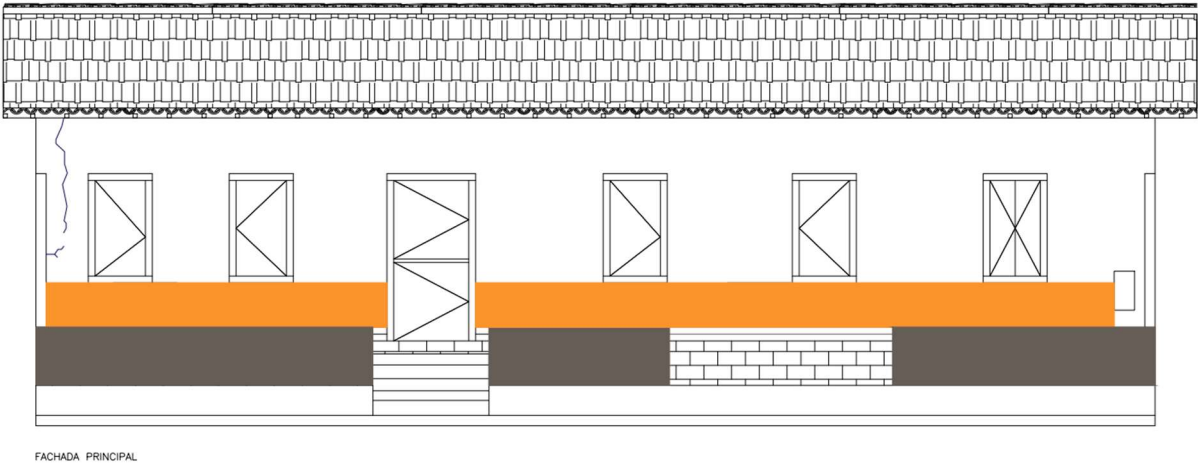
**Figura 13 -** Mapa de danos da fachada principal da edificação - Fachada Sul.

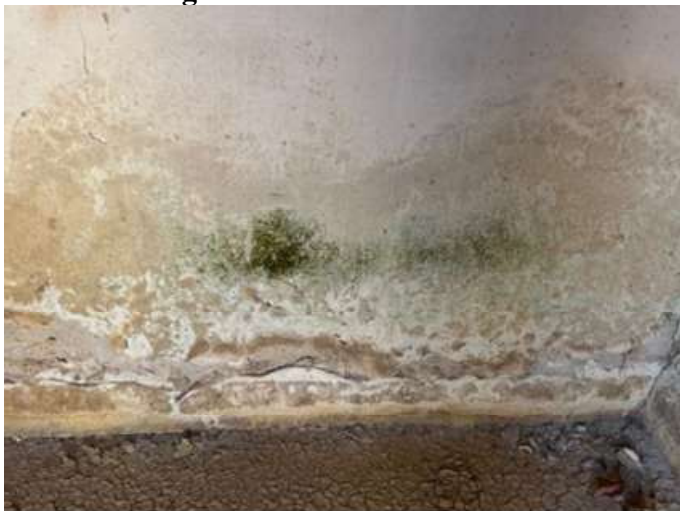
| <b>FICHA DE CLASSIFICAÇÃO DE DANOS</b> | | <b>Ficha: 2/13</b> |
|---|--|---|
| <b>Imagens que ilustram a patologia:</b><br><p style="text-align: center;"><b>Figura 17 – Bolor - Cozinha.</b></p> <p style="text-align: center;">Fonte: Autor (2025).<br/>Fonte: Autor (2025).</p> | | |

| <b>FICHA DE CLASSIFICAÇÃO DE DANOS</b> | | <b>Ficha: 2/13</b> |
|---|--|---|
| <b>Restauração:</b><br>A melhor forma para restaurar o elemento que apresenta essa patologia é remover as condições de sobrevivência dos fungos, garantindo uma boa ventilação, ou impermeabilização. Também podem ser usadas soluções fungicidas que agem combatendo o fungo. Posteriormente, deve ser feita uma lavagem com sabão neutro e/ou remoção física, dependendo do grau de comprometimento. Essa remoção pode ser executada com uma espátula, escova de cerdas médias ou com escova de aço, dependendo do material, garantindo o cuidado para que ele não seja afetado. | | |

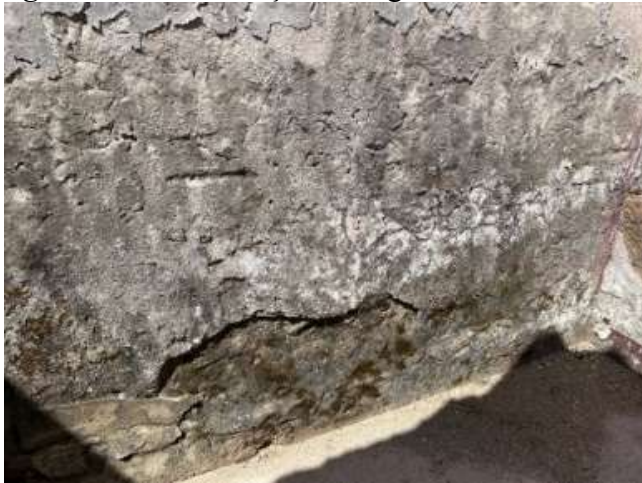
| <b>FICHA DE CLASSIFICAÇÃO DE DANOS</b> | | <b>Ficha:</b> 3/13 |
|---|--|---|
| <b>Imagens que ilustram a patologia:</b><br><p style="text-align: center;"><b>Figura 18</b> - Colonização biológica - Almoxarifado.</p> <p style="text-align: center;">Fonte: Autor (2025).<br/>Fonte: Autor (2025).</p> | | |

| <b>FICHA DE CLASSIFICAÇÃO DE DANOS</b> | | <b>Ficha:</b> 3/13 |
|---|--|---|
| <b>Restauração:</b><br>Realizar a limpeza mecânica e a higienização a seco da área afetada, com aplicação de herbicida ou fungicida, utilizando métodos de injeção ou pulverização.<br>Após essa etapa, será necessário realizar a devida restauração do material e proceder com a repintura da superfície. | | |

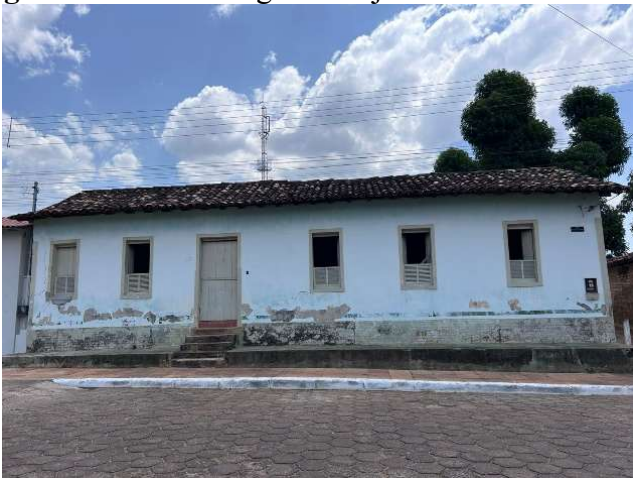
| <b>Imagens que ilustram a patologia:</b><br><p style="text-align: center;"><b>Figura 19 - Crosta negra ou sujidades – Fachada Sul.</b></p> <p style="text-align: center;">Fonte: Autor (2025).</p> | | |

| <b>Restauração:</b><br>a limpeza deve ser realizada por meio de lavagem abundante com água, associada ao uso de produtos químicos específicos e escovação da superfície. Quando a deterioração é mais acentuada, recomenda-se efetuar lixamento, retirar o material pulverulento e, posteriormente, refazer o revestimento de pintura. | | |

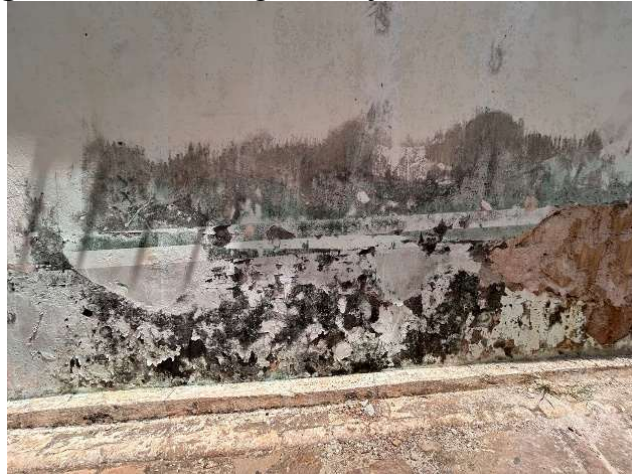
**Figura 20** - Crosta negra ou sujidades – Fachada leste.

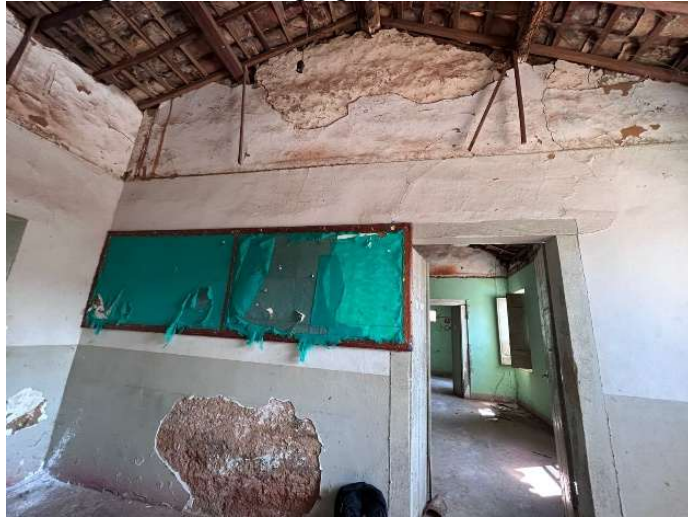
**Figura 22 - Desagregação ou erosão - Hall.**

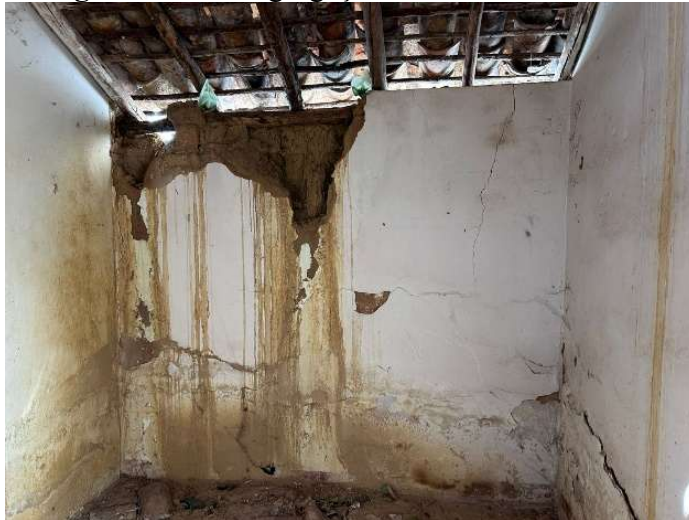
**Figura 23 - Desagregação ou erosão - Cozinha.**

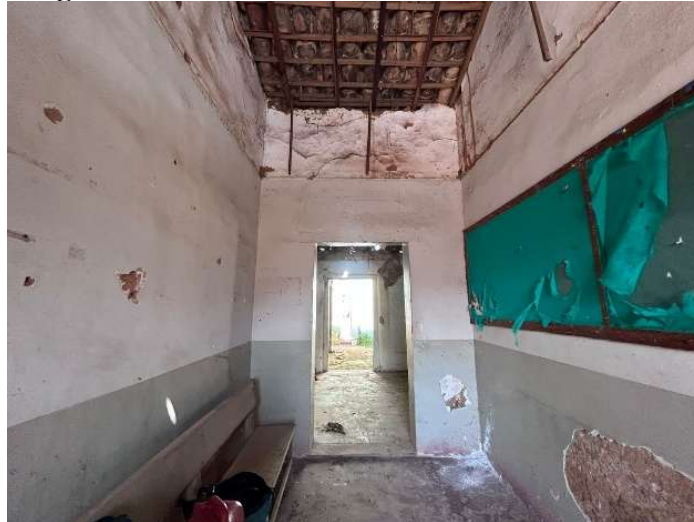
**Figura 27 - Descolamento ou destacamento - Hall.**

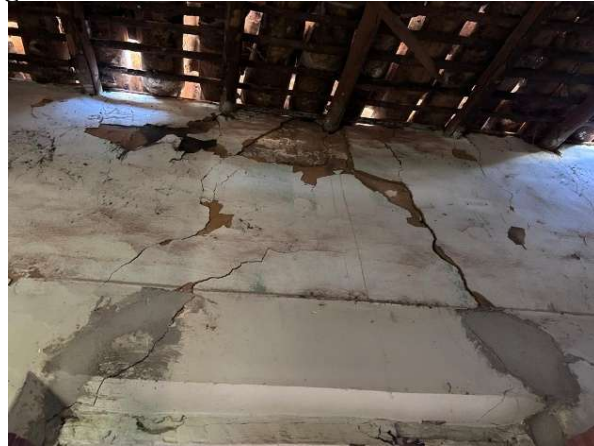
**Figura 29** - Fissuras, trincas e rachaduras - Atelier.

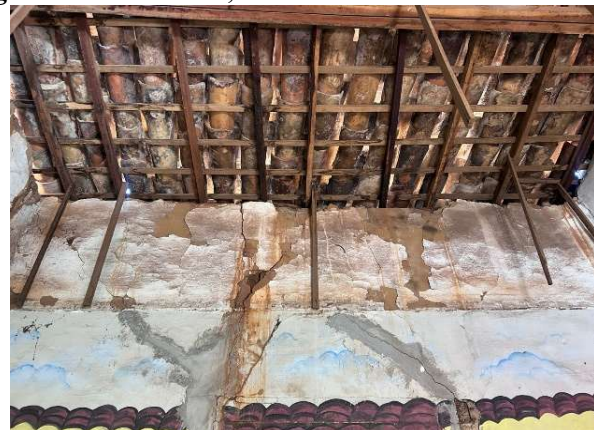
**Figura 30** - Fissuras, trincas e rachaduras - Sala/Peti.

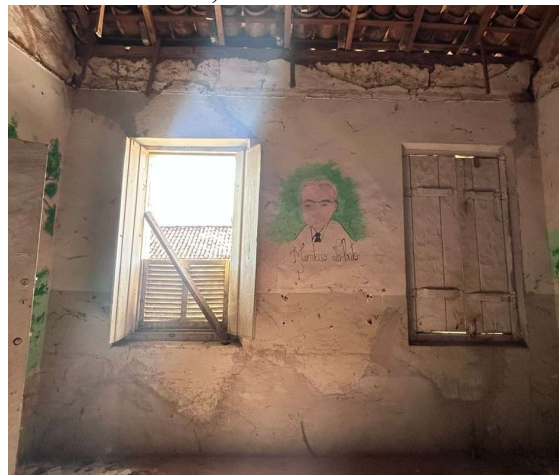
**Figura 31** - Fissuras, trincas e rachaduras - Sala/Peti.

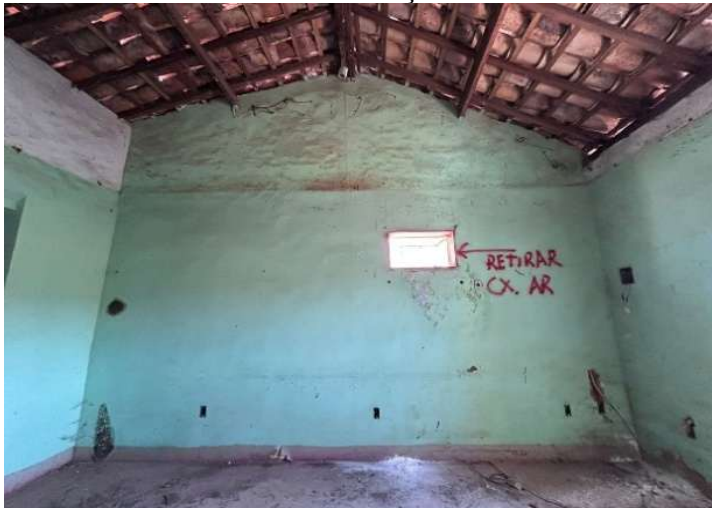
| <b>Imagens que ilustram a patologia:</b><br><p><b>Figura 32</b> - Interferências de elementos não pertencentes à construção original - Administração.</p> | | |

| <b>Restauração:</b><br>Preparação de um projeto de restauro e substituição dos elementos impróprios por outros que atendam as novas necessidades sem acarretar em interferências nas características originais da construção. | | |

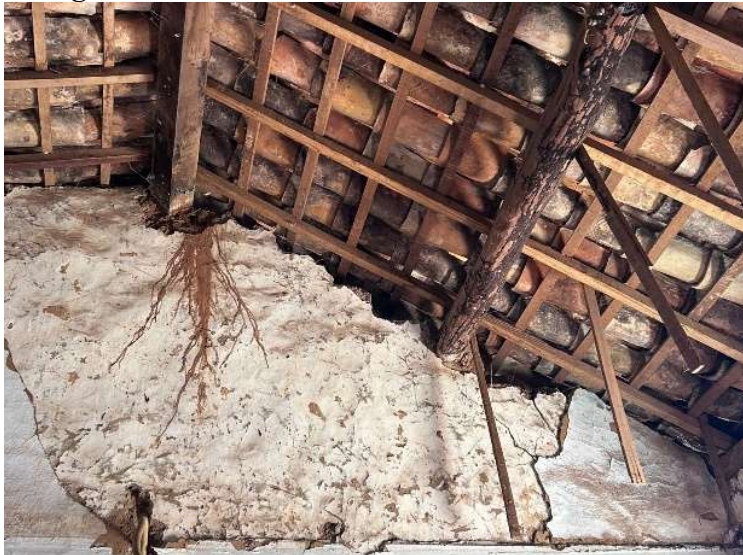
| FICHA DE CLASSIFICAÇÃO DE DANOS | | Ficha: 10/13 |
|---|---|---|
| Imagens que ilustram a patologia:<br>Figura 33 - Perda de material ou lacuna - Sala/Peti.<br> | | |

| FICHA DE CLASSIFICAÇÃO DE DANOS | | Ficha: 10/13 |
|---|---|---|
| Restauração:<br>Remoção da parte deteriorada e reconstrução do local onde ocorreu a perda de material, utilizando materiais compatíveis com os originais. | | |

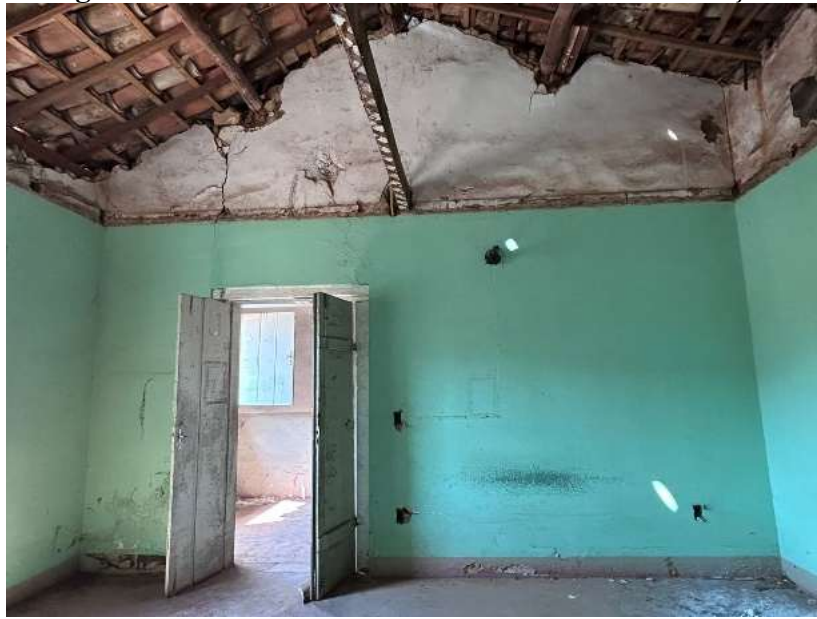
**Figura 34 - Perda de material ou lacuna - Administração.**

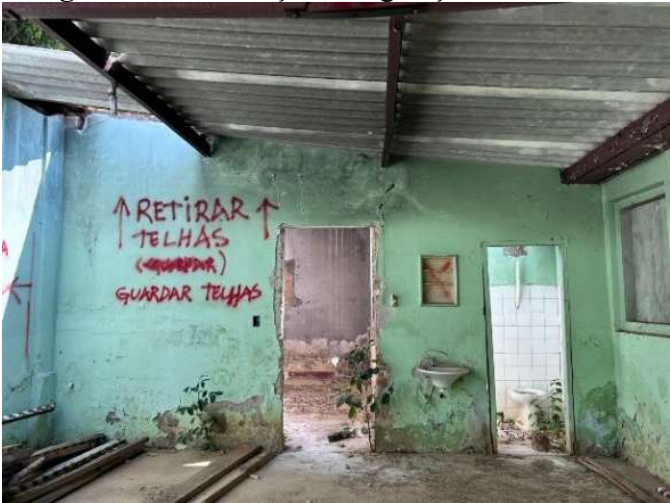
| FICHA DE CLASSIFICAÇÃO DE DANOS | | Ficha: 11/13 |
|---|--|---|
| <b>Imagens que ilustram a patologia:</b><br><p>Figura 35 - Presença de vegetação - Refeitório.</p> <p>Fonte: Autor (2025).</p> | | |

| FICHA DE CLASSIFICAÇÃO DE DANOS | | Ficha: 11/13 |
|---|--|---|
| <b>Restauração:</b><br>Remoção da vegetação existente, higienização da área e aplicação de herbicida, seguida da recomposição da superfície deteriorada. | | |

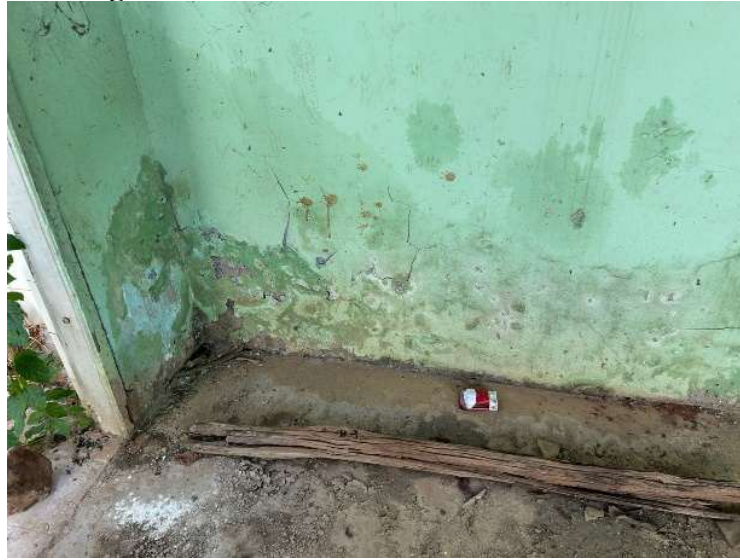
**Figura 38 - Umidade ascendente – Refeitório.**

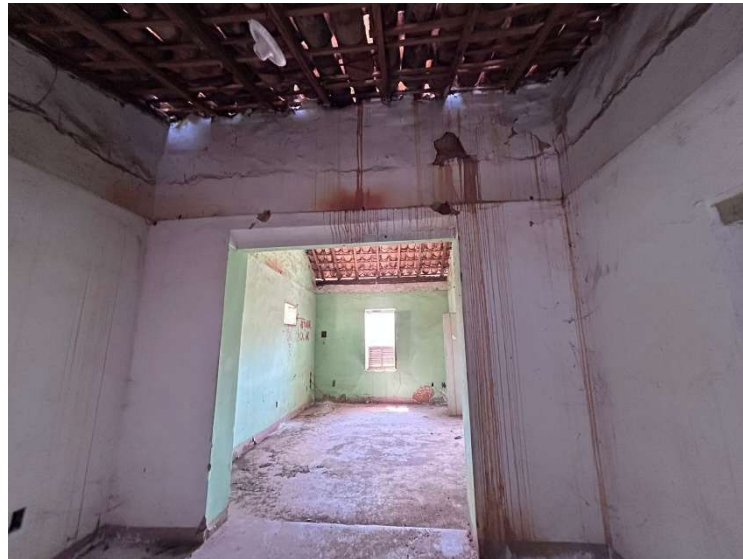
**Imagens que ilustram a patologia:****Figura 39 - Umidade descendente - Sala 2.**
