**DETERMINAÇÃO DOS INDICADORES DE CONSUMO E USO EFICIENTE DA  
ÁGUA NO IFTO – CAMPUS PALMAS**

**Palmas  
2019**

Trabalho de Conclusão de Curso  
apresentado como requisito parcial para  
obtenção do Título de Bacharel do Curso  
Superior de Engenharia Civil do Instituto  
Federal do Tocantins, *Campus* Palmas.

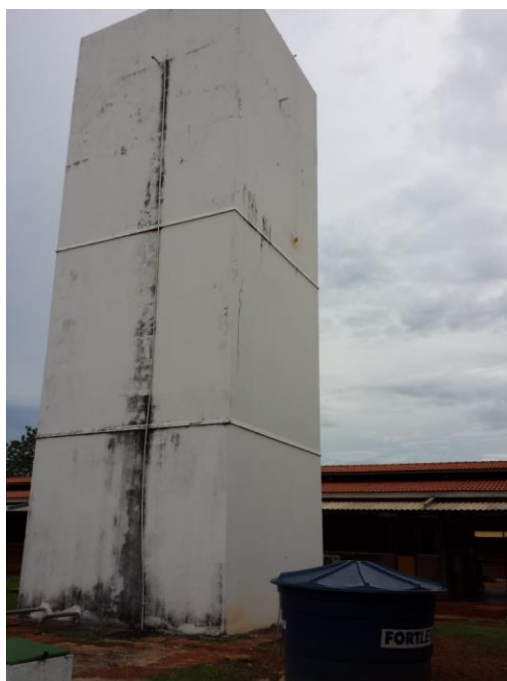
**Figura 11** – Reservatório elevado em concreto armado e caixa d'água provisória de polietileno

Após a verificação da existência do vazamento foi instalada uma caixa d'água de polietileno (final de outubro de 2018) no nível térreo afim de substituir provisoriamente a função do reservatório inferior (figura 11).

O reservatório enterrado geral necessita de reparos urgente devido aos vazamentos e ao perigo da utilização de uma caixa d'água provisória no nível térreo sem proteção.

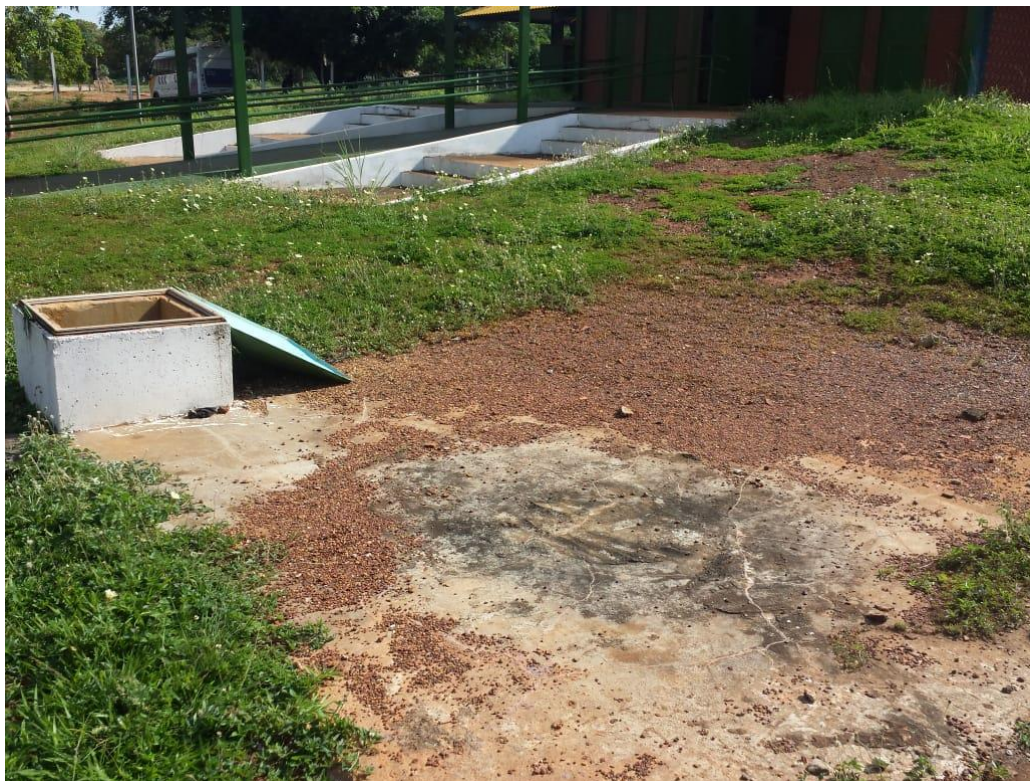
**Figura 17** – Vista superior do reservatório enterrado

**Reservatório inferior:** reservatório enterrado com estrutura em concreto armado com volume de aproximadamente 50,5 m<sup>3</sup> e as seguintes dimensões: 5,8 metros de comprimento com 4,35 metros de largura e 2 metros de profundidade (baseado na torneira de boia).

Foi realizado um teste de estanqueidade, que consistiu no seu isolamento e verificação do nível da lâmina de água com relação ao fundo do reservatório, no início do teste era de 2 metros, após 24 horas foi observado que decaiu cerca de 40 centímetros até que após alguns dias se estabilizou em 13 centímetros, no nível de fissuras laterais que possivelmente sejam os locais de vazamento.

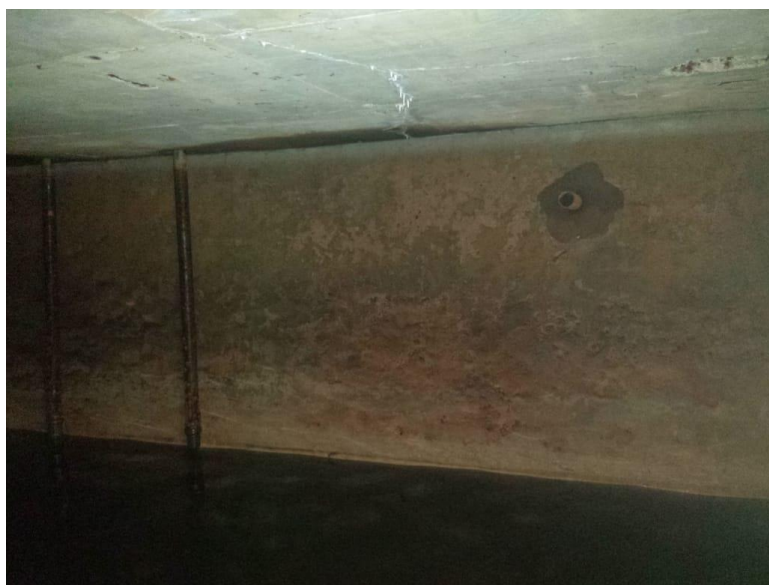
**Figura 18** – Vista geral do reservatório enterrado

Após uma inspeção visual do interior do reservatório inferior foi possível perceber diversas patologias, como corrosão das armaduras, fissuras, trincas e infiltrações, podem ser observadas pelas figuras abaixo:

Durante a inspeção foi perguntado para um funcionário da manutenção, que trabalha a mais de 10 anos na instituição, se eram realizadas manutenções e foi dito que nunca houve.

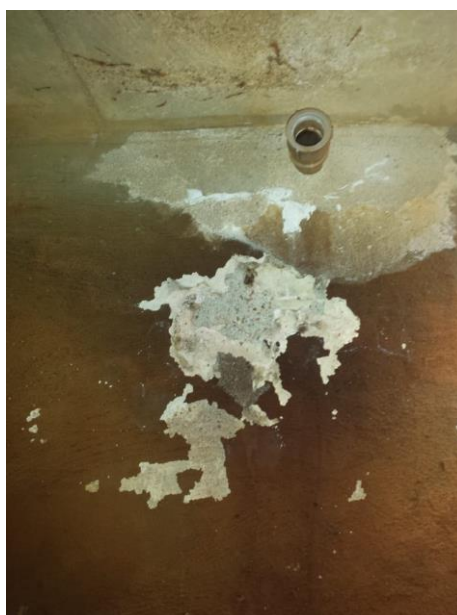
**Figura 19** – Desplacamento do revestimento reservatório enterrado

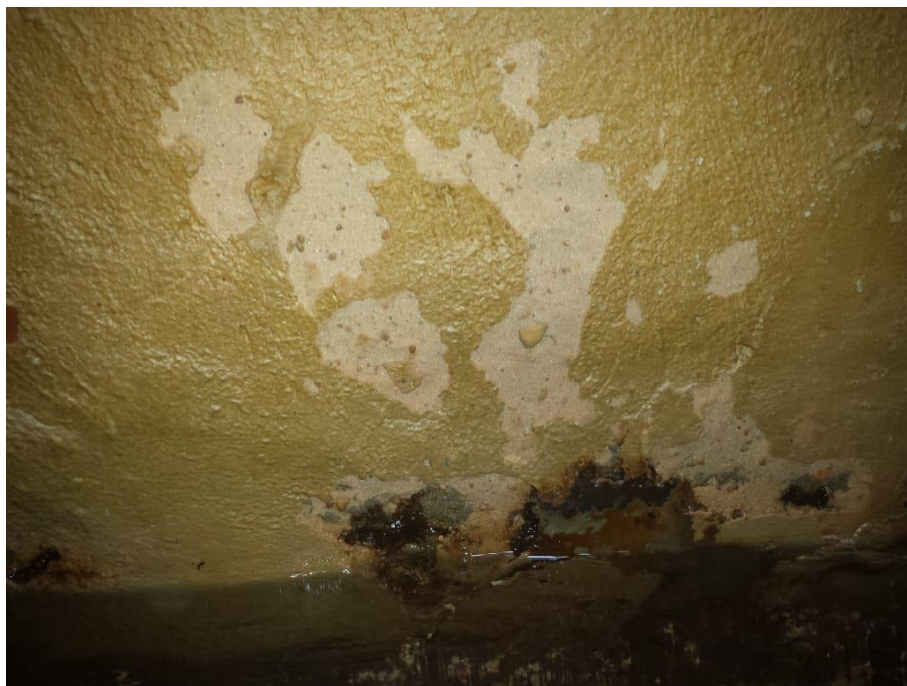
**Figura 20** – Patologia na parede lateral esquerda do reservatório enterrado

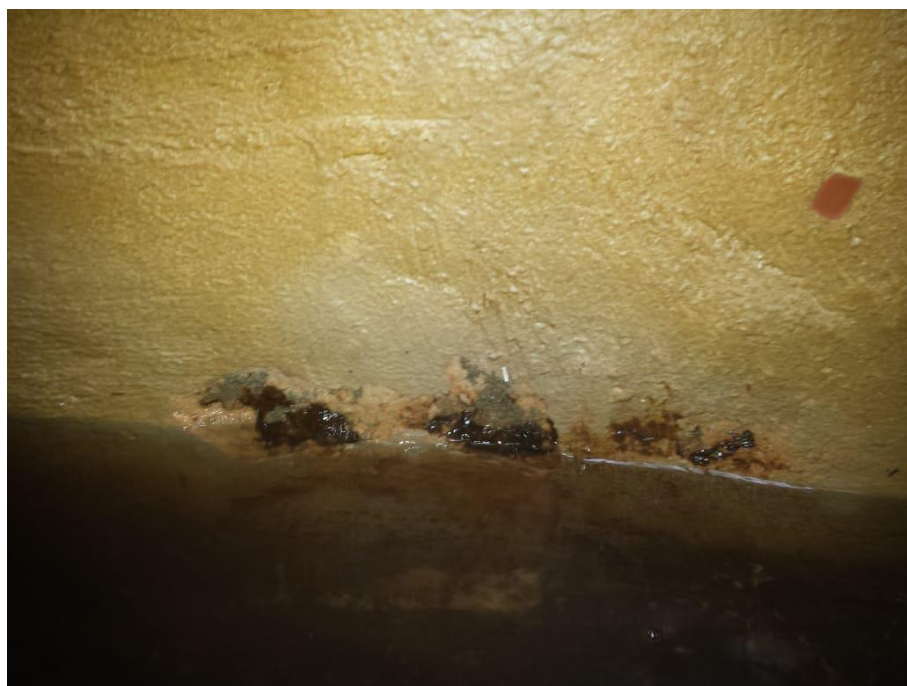
**Figura 21** – Patologia na parede lateral direita do reservatório enterrado

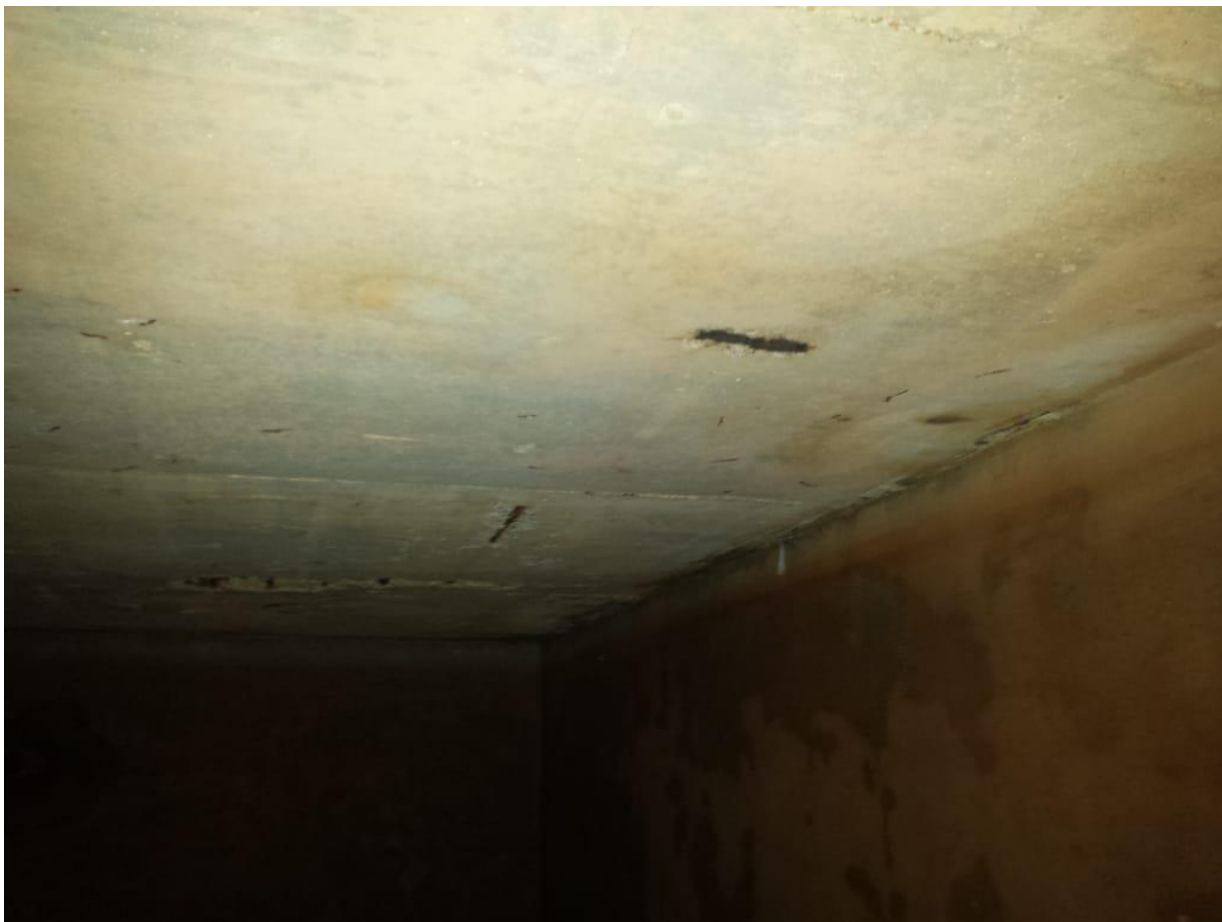
**Figura 22** – Patologias na parede superior do reservatório enterrado

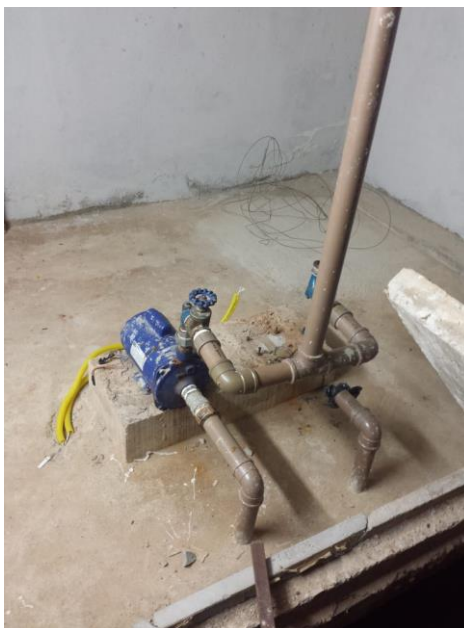
**Figura 23** – Casa de máquinas reservatório enterrada biblioteca

Não foi realizada vistoria internado no reservatório, pois o mesmo estava em carga.

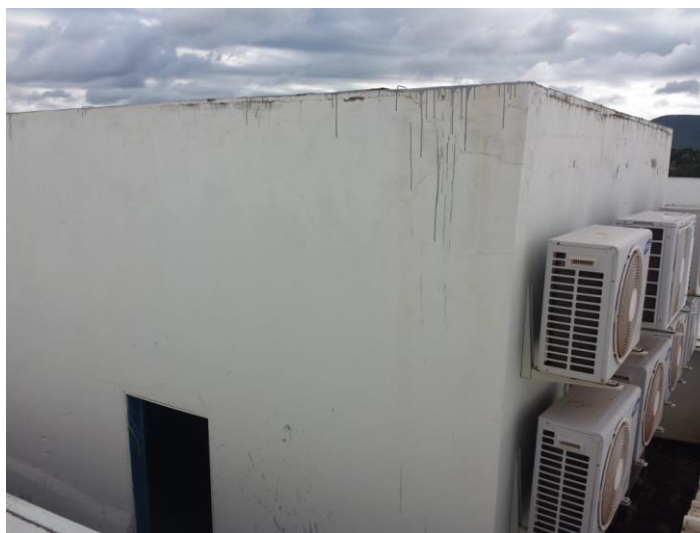
**Figura 25** – Visão geral reservatório elevado biblioteca

**Reservatório elevado biblioteca:** 2 compartimentos em estrutura de concreto armado, cada um com volume de 15,6 m<sup>3</sup> sendo 10,3 m<sup>3</sup> de reserva técnica de incêndio.

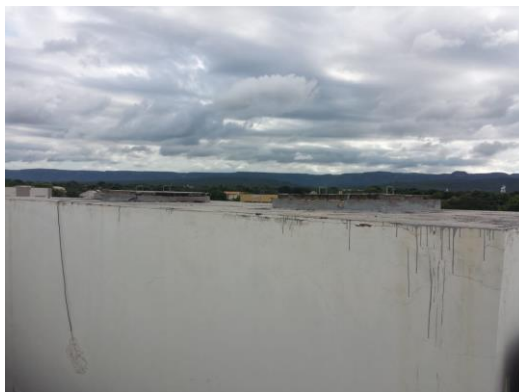
**Figura 27** – Alçapões reservatório elevado biblioteca

Os dois alçapões dos reservatórios também são de concreto armado (figura 27) dificultado o acesso ao interior, sendo necessária também a realização da troca.

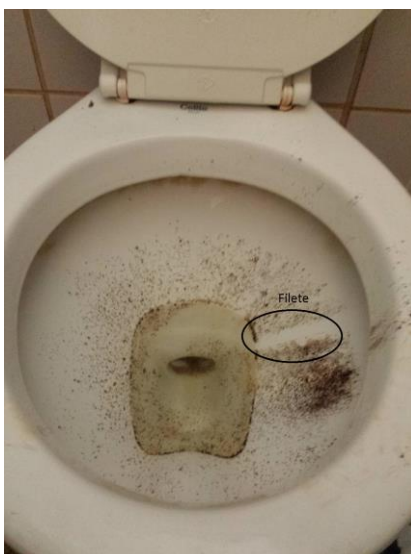
8 possuíam vazamentos em filetes visíveis, 11 possuíam vazamento no assentamento, 10 com vazamento na válvula de descarga, 1 com vazamento no tubo de alimentação, 1 com a descarga com acionamento travado e 1 aperta descarga em uma bacia sanitária e sai água nela e em outra ao lado.

**Figura 30** – Vazamento filete

Entre os dias 2 e 9 de fevereiro de 2019, foi feito o reparo no restante dos aparelhos hidrossanitários com patologias de vazamento cadastrados. Espera-se a redução do consumo mensal de água em aproximadamente 55 m<sup>3</sup>.

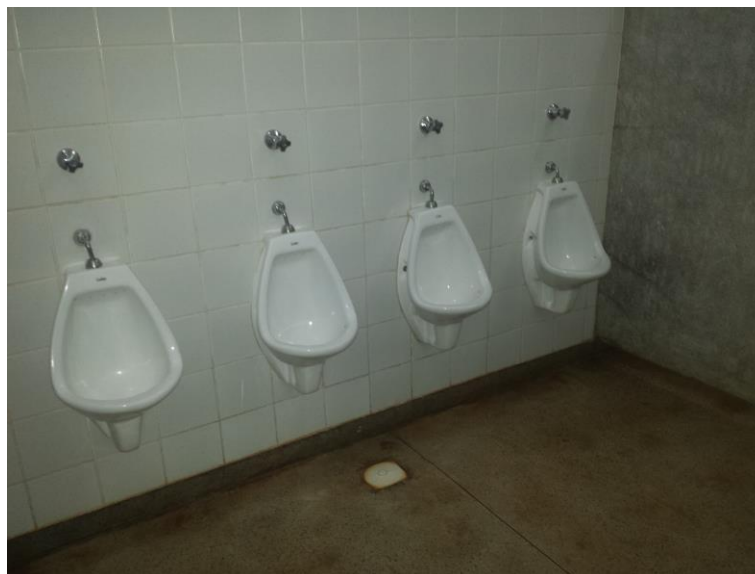
**Figura 31 – Mictórios**

**Mictório Individual** – Componentes: registro, flexível, mictório e sifão.

Foram encontrados 30 mictórios individuais, sendo que 1 possuía vazamento em filetes visíveis.

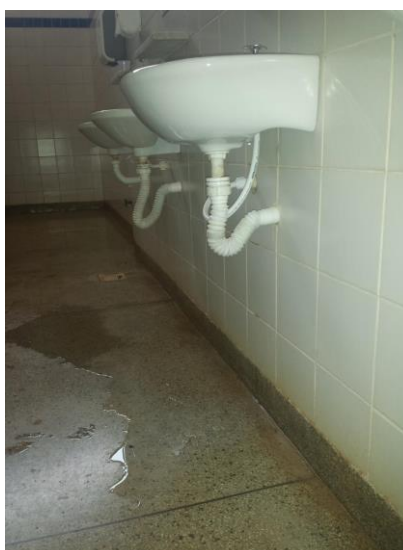
Foram encontradas 128 torneiras de bancada, sendo que 1 possuía vazamento na rosca ao ser acionada, 1 possuía vazamento filete lento, 1 vazamento no flexível e 6 torneiras com vazamento gotejamento lento.

**Figura 32 – Vazamento na mangueira de ligação**

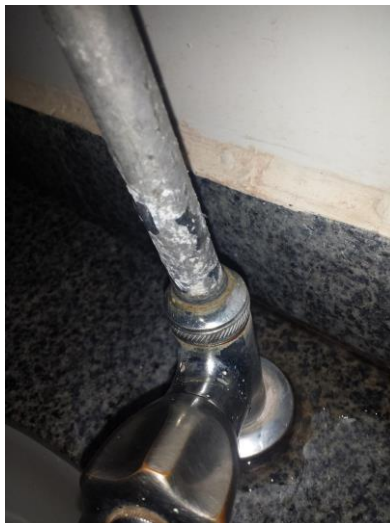
**Figura 33** – Vazamento na rosca de travamento

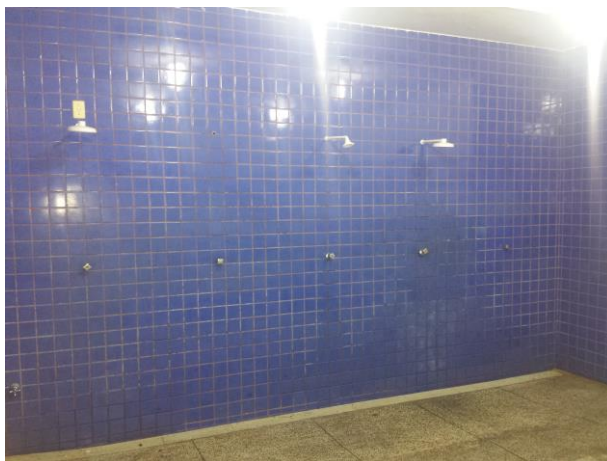
**Figura 34** – Chuveiros vestiário masculino (Ginásio)

Foram encontrados 19 chuveiros e não houve manifestação patológica com relação a vazamentos.

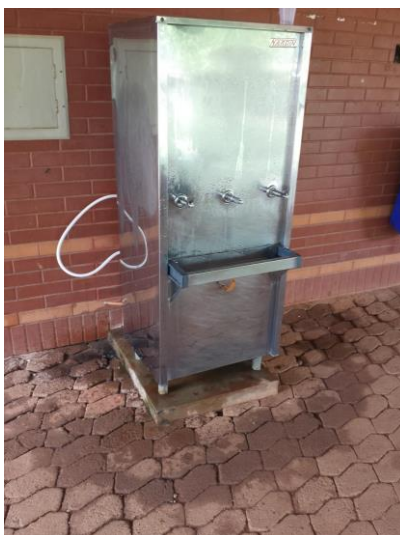
**Bebedouro** – Foram encontrados 21 bebedouros, sendo que 4 possuíam registros com vazamentos, 1 possuía vazamento no fundo do aparelho, 2 aparelhos estavam em desuso e 2 aparelhos possuíam vazamentos no fundo e nos registros.

Observações com relação ao estado de conservação, alguns bebedouros não estavam com a mangueira de esgotamento conectada (figura 35) e 1 bebedouro estava com a bandeja de recolhimento de água mal fixada.

**Figura 35** – Bebedouro com patologias

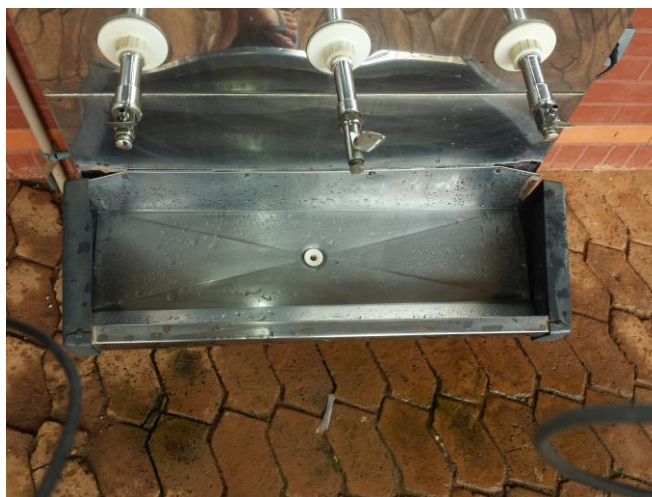
**Figura 36** – Bandeja do bebedor estragada

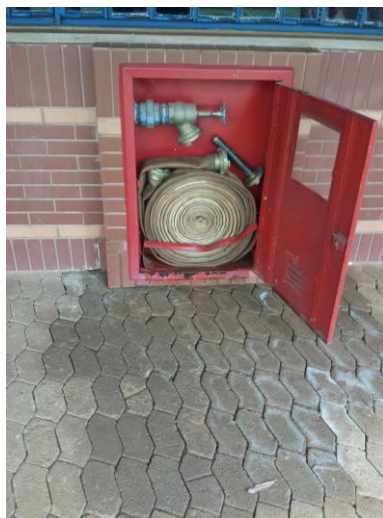
**Abrigo hidrante incêndio DAT** – Foram encontrados 33 abrigos, sendo que 1 registro estava com vazamento gotejamento rápido.

Algumas observações com relação ao estado de conservação, alguns abrigos não possuíam o conjunto de mangueira e esguicho engate rápido.

**Figura 37** – Vazamento no abrigo da mangueira de incêndio

Na semana do dia 9 de dezembro de 2018 foi realizado o reparo de 2 vazamentos preocupantes: a correção do vazamento no abrigo DAT e a bacia sanitária com acionamento da descarga travado.
