**INSTITUTO FEDERAL DE EDUCAÇÃO, CIÊNCIA E TECNOLOGIA DO  
TOCANTINS  
CAMPUS PALMAS  
CURSO SUPERIOR DE ENGENHARIA CIVIL**

**ANÁLISE DE ESTABILIDADE DA BARRAGEM DO LAGO NORTE EM PALMAS –  
TO**

Projeto de trabalho de conclusão de curso (TCC II)  
apresentado como requisito parcial para obtenção do  
título de Bacharel no Curso Superior de Engenheiro Civil  
do Instituto Federal do Tocantins, Campus Palmas.

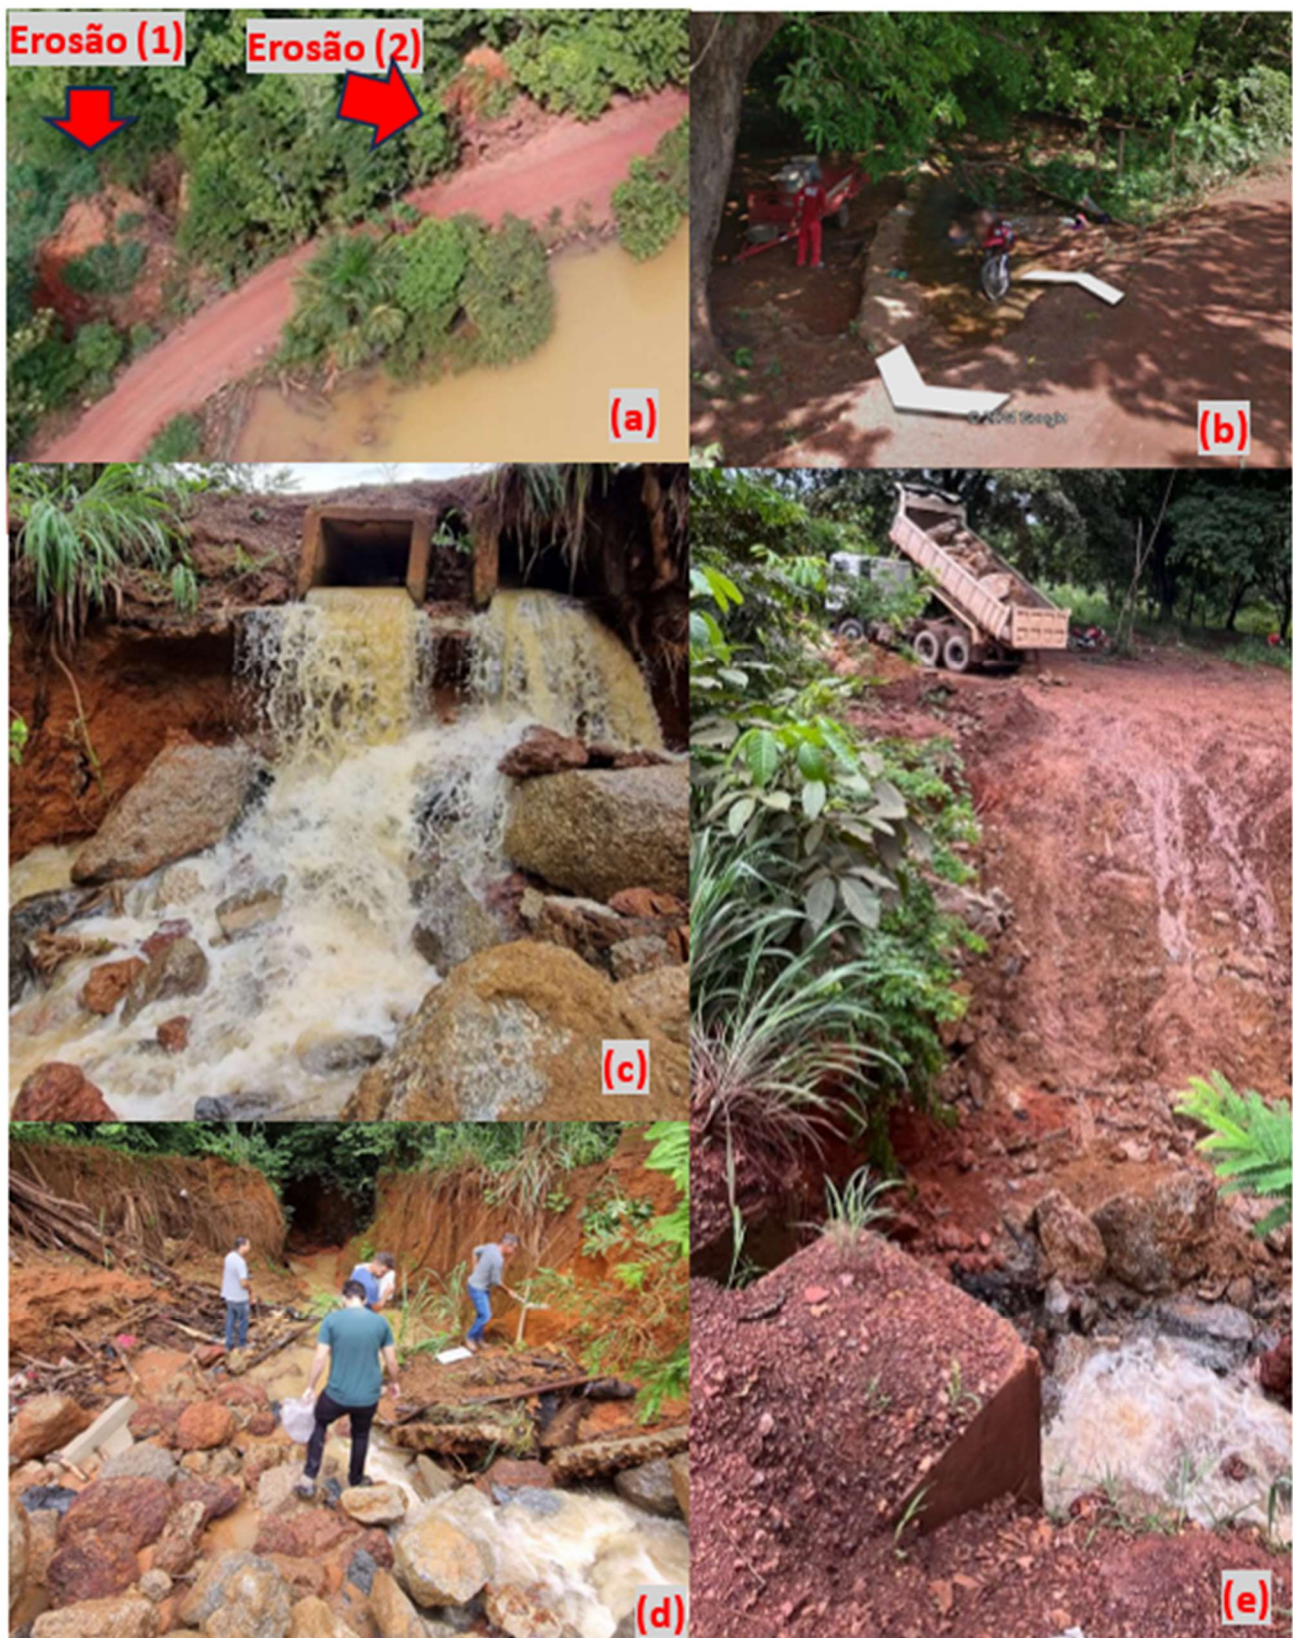
Com a informação prévia sobre processos erosivos no talude da barragem, foram realizadas visitas in loco para verificação e confirmação dos danos existentes. Durante essas inspeções, foi observado que além, das erosões pontuais, ocorreram rupturas mais severas, ocasionadas, principalmente, pela queda de uma árvore de grande porte e de outra localizada nas proximidades do extravasor. Essas ocorrências resultaram danos significativos e causaram rupturas preocupantes no corpo do talude de jusante, deixando praticamente sem inclinação em determinados pontos, além de sinais de percolação, evidenciados por manchas excessivas de umidade, presença de óxidos de ferro nos taludes da jusante, muitas árvores de grandes portes no talude, foi constatada a existência de manchas de inundação que indicavam o galgamento (transbordamento da lamina de água sobre a crista da barragem).

A Figura 3.1 ilustra os principais pontos de erosão observados, apresentando:

1 e 2 (a), o registro da árvore antes da erosão (b) no ponto 1 frente ao extravasor (c), lançamento de blocos de rocha para conter a erosão (d) e retirada de amostras para análise no ponto 1 (e).

Figura 3.1 pontos de erosão 1 e 2 (a), o registro da árvore antes da erosão (b) no ponto 1 frente ao extravasor (c), lançamento de blocos de rocha para conter a erosão (d) e retirada de amostras para análise no ponto 1 (e). Fonte: Pereira et al. (2024)

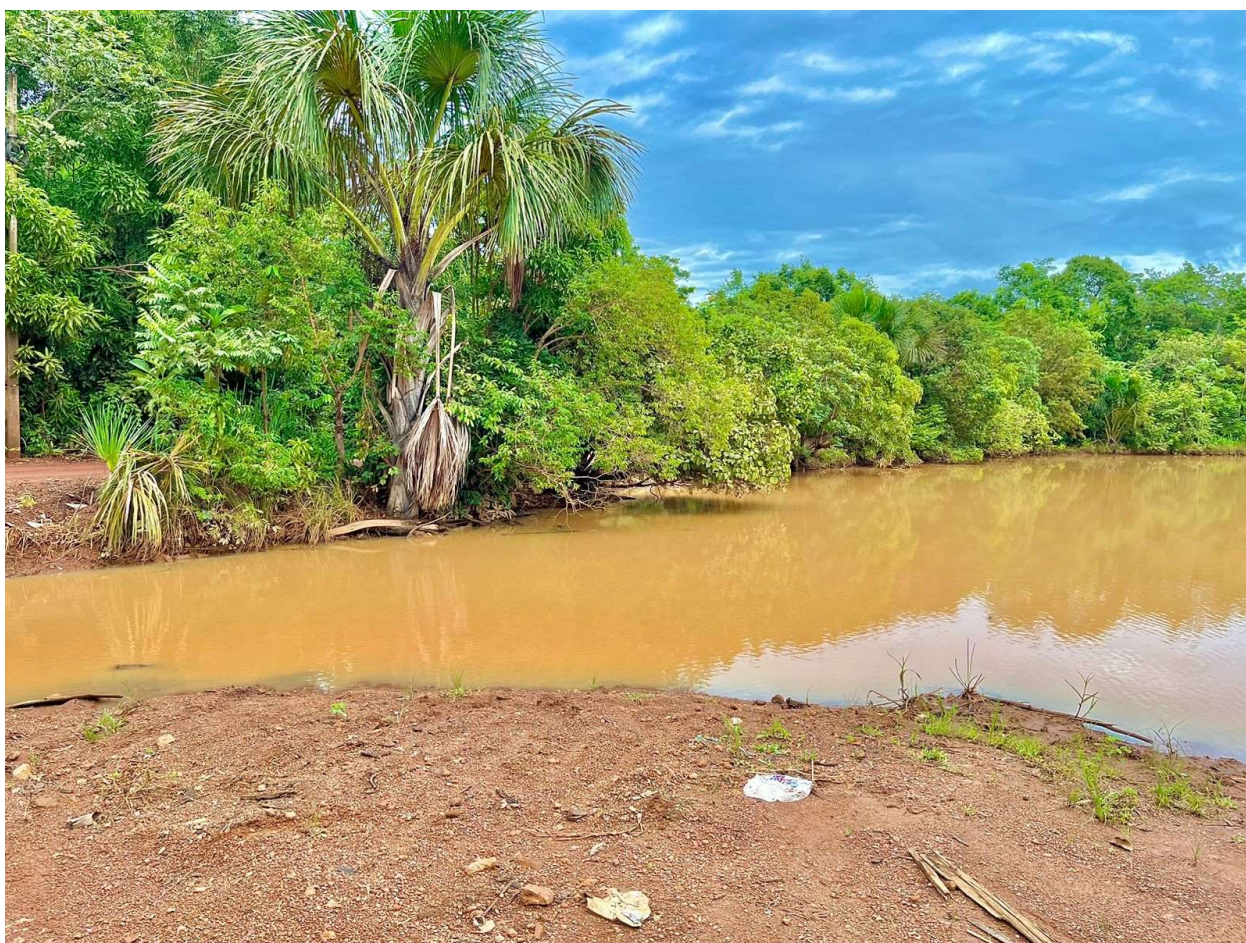
**Figura 3.2 – Apresenta vista aérea de parte do lago norte e do talude com as encostas cobertas por árvores de grande porte. Fonte: Pereira et al. (2024)**

As boas práticas construtivas de taludes proíbem a existência de árvore de grande porte sobre os taludes, pois esta aumenta o peso próprio da estrutura, sobrecarregando-as e, por sua vez, as raízes penetram em grandes profundidades, abrindo poros e fissuras que diminui a permeabilidade da estrutura e deixa-as mais vulneráveis a infiltração da água em seus vazios. Quando morrem e as raízes se decompõem, os espaços ocupados anteriormente por elas ficam abertos, facilitando a erosão interna da estrutura.

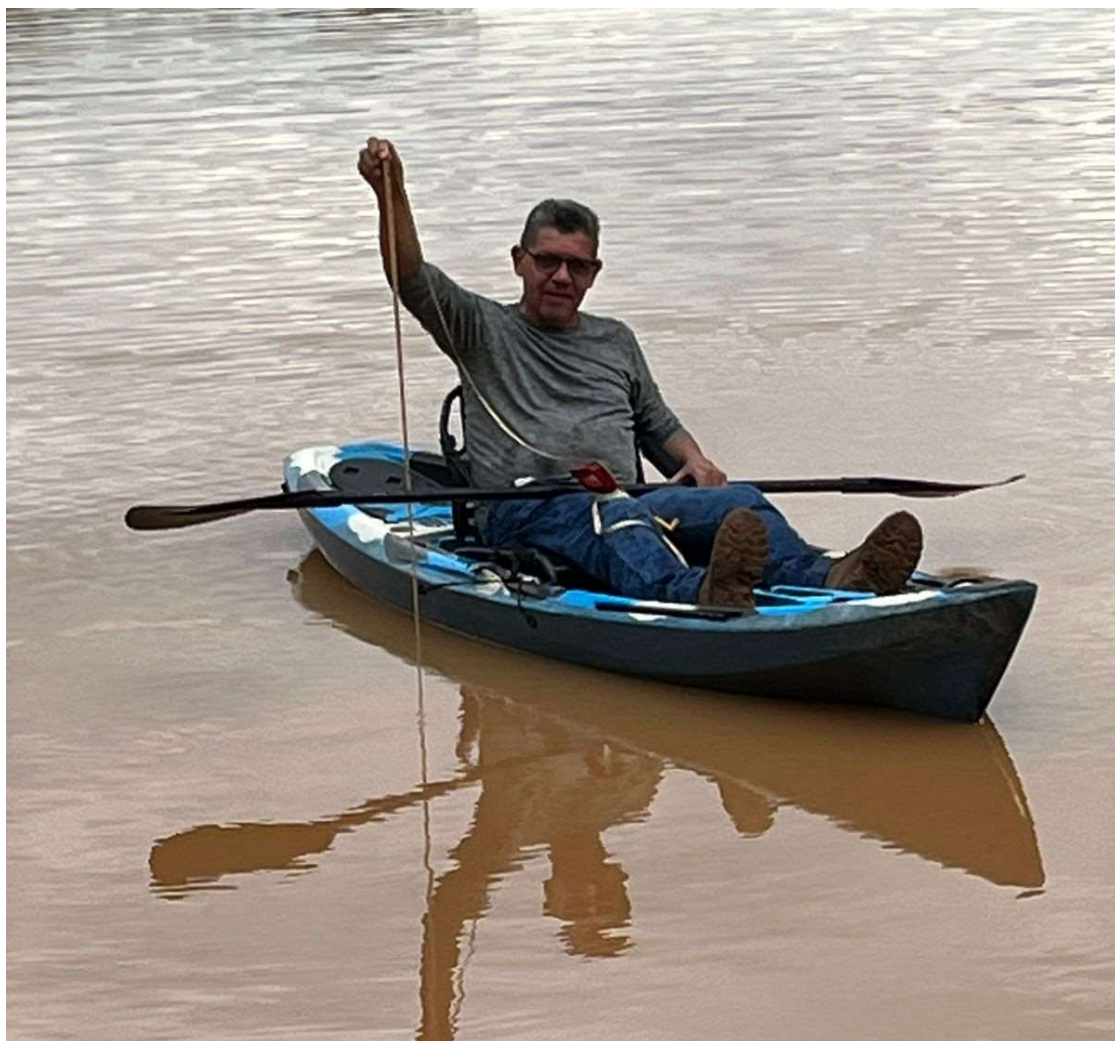
**Figura 3.3** Execução da batimetria do Lago Norte.  
**Fonte:** Pereira (2024)

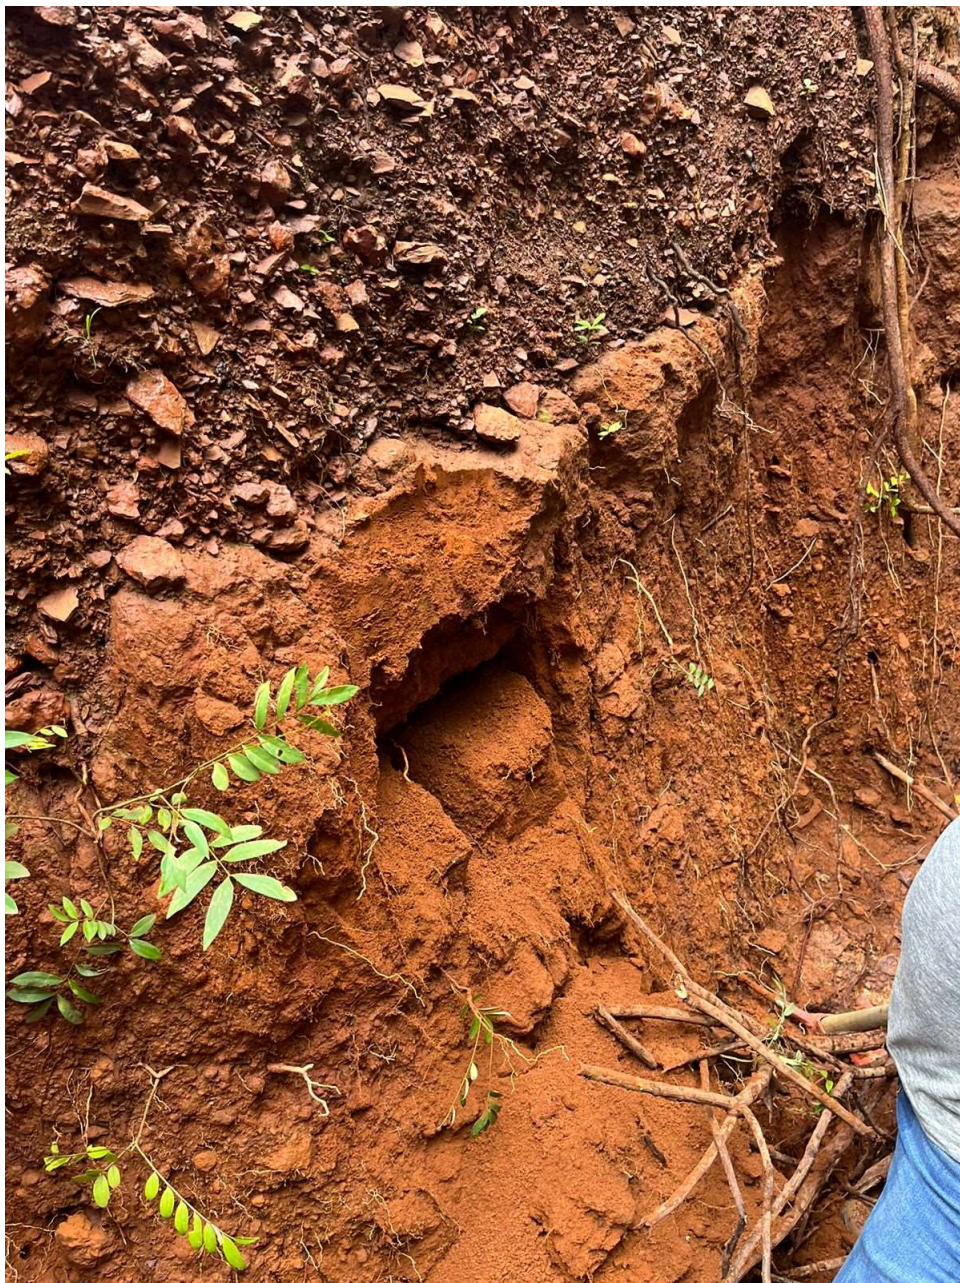
**Figura 3.5 – Mostra como foi feito a coleta do corpo de prova para análise em laboratório escavando o talude com cuidado para retirada de amostra indeformada para estudo em laboratório. Fonte: Pereira et al. (2024)**

Foram realizadas escavações manuais criteriosas, e também cravação de cilindro metálico, afim de garantir que as amostras indeformadas não sofressem amolgamento, foram retiradas cuidadosamente as amostras para não causar avaria no talude da barragem. O material coletado foi encaminhado ao laboratório de Mecânica de Solos do Instituto Federal do Tocantins – Campus Palmas, onde foram realizados os ensaios para a caracterização do solo. Tais como: o teor de umidade, análise granulometria, limites de consistência e peso específico das partículas sólidas. As Figuras 3.6 e 3.7. ilustram as amostras de solo durante a preparação no laboratório do IFTO Campus Palmas, para os

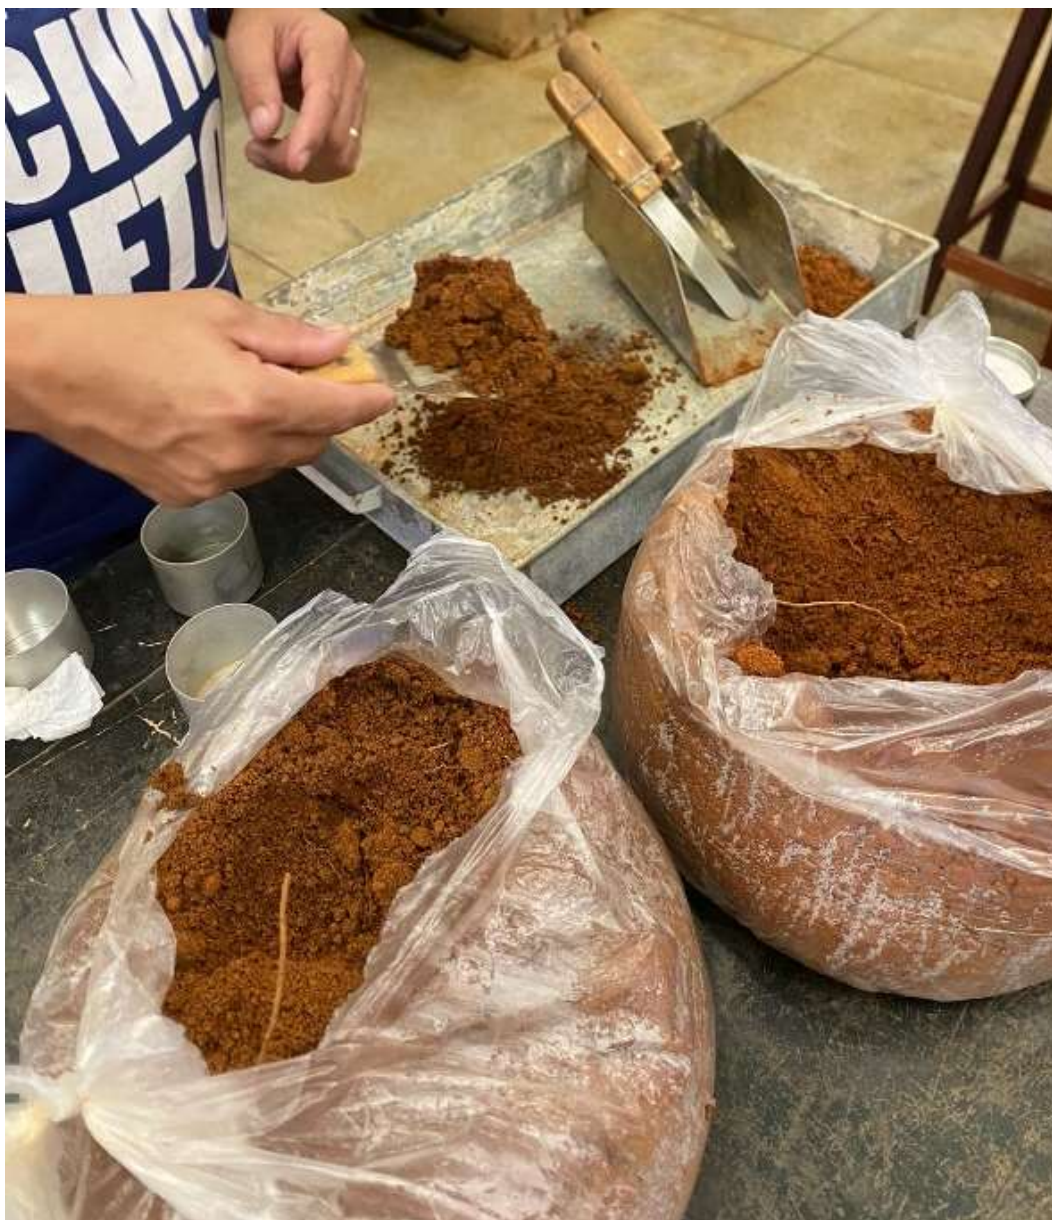
**Figura 3.6 – Realização de ensaio, caracterização do solo no laboratório IFTO.**  
**Fonte: Pereira et al. (2024)**

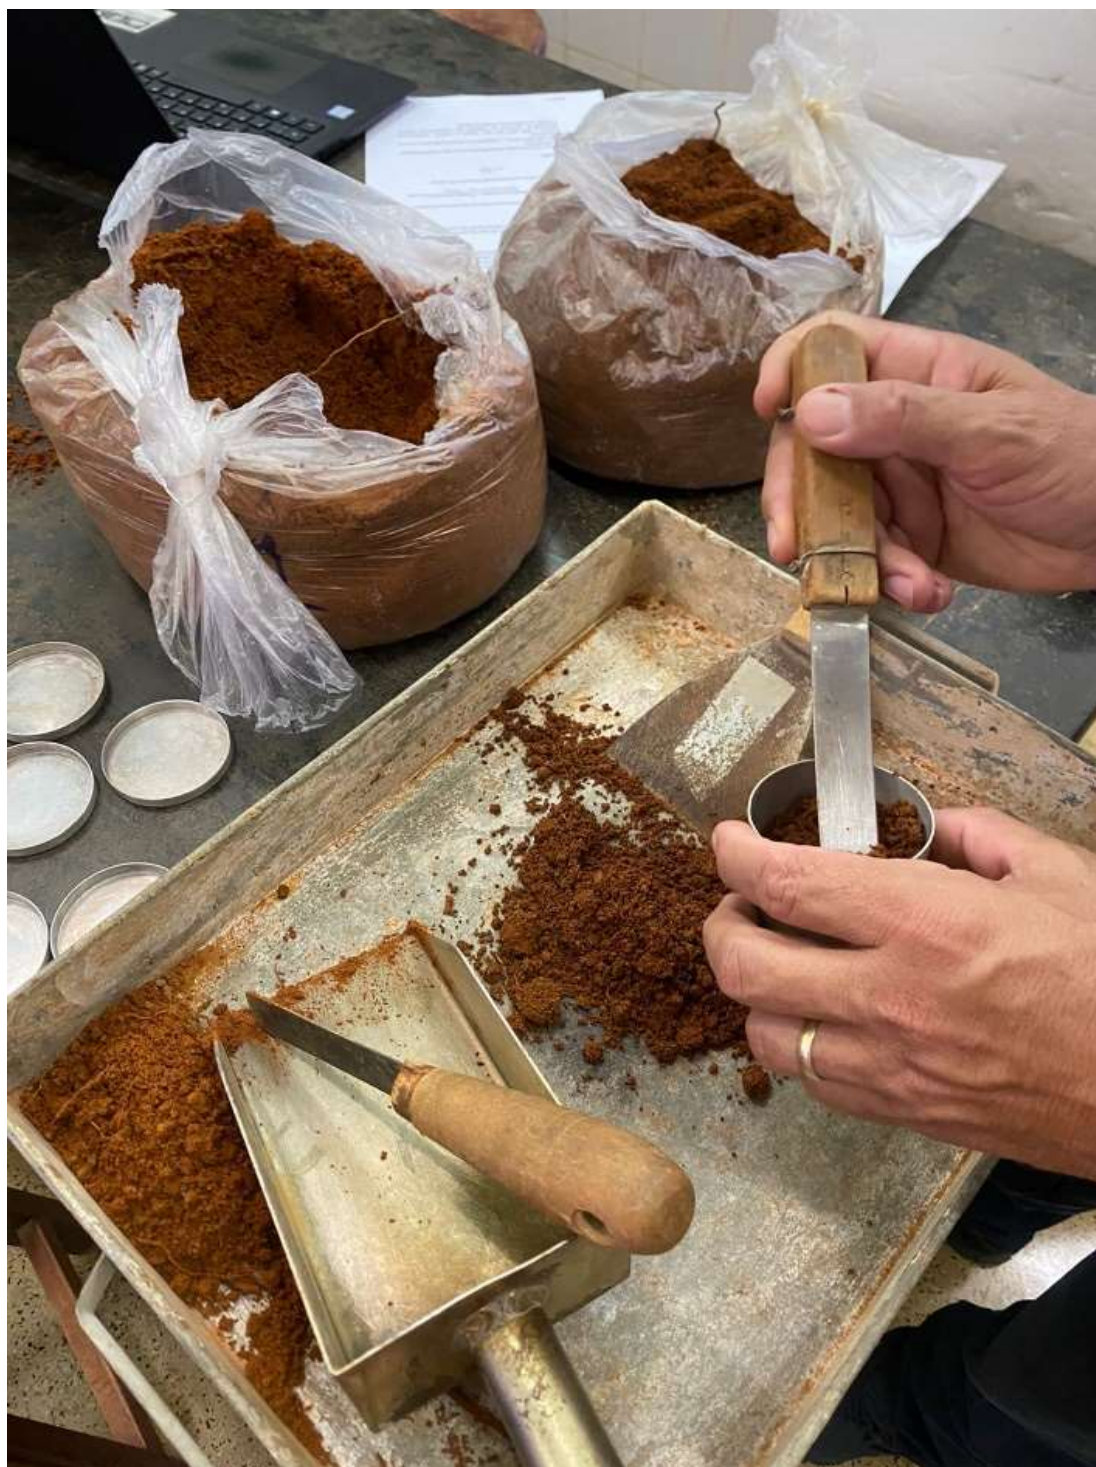
**Figura 3.7 – Teor de umidade – realizando ensaio de teor umidade no laboratório do IFTO.**  
**Fonte: Pereira et al. (2024)**

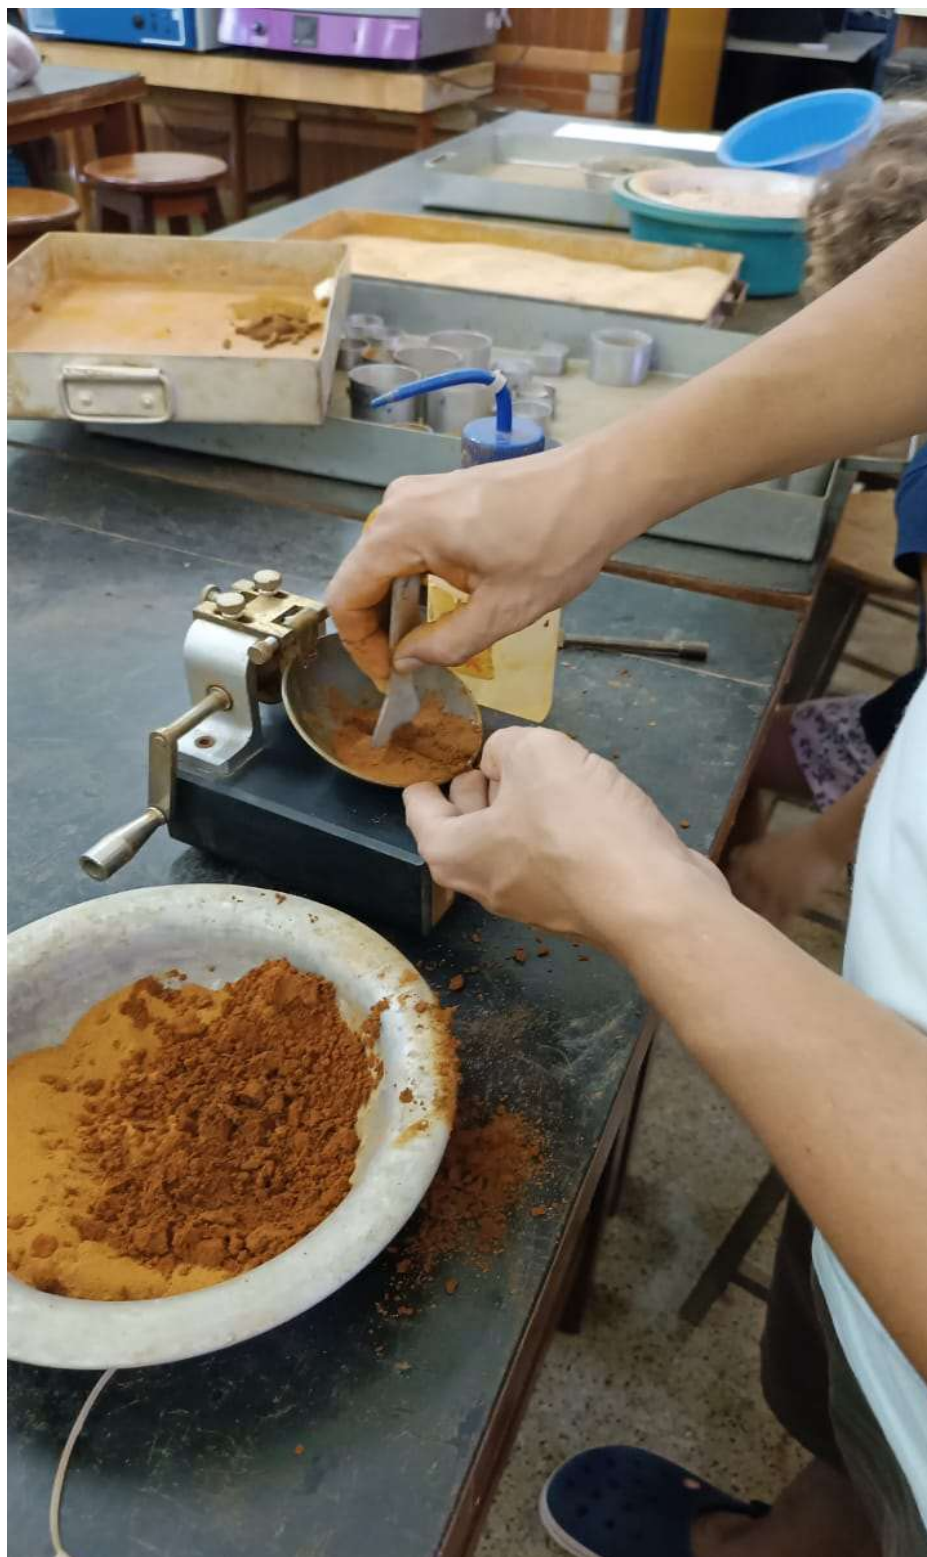
ensaios teor de umidade e Casa Grande que permite determinação do limite de liquidez, que indica o menor teor e umidade com que uma amostra de solos pode fluir.

**Figura 3.8 – Ensaio de limite de Liquidez com aparelho Casagrande, permite determinação do menor teor e umidade com que uma amostra de solos pode fluir.**  
Fonte: Pereira et al. (2024)

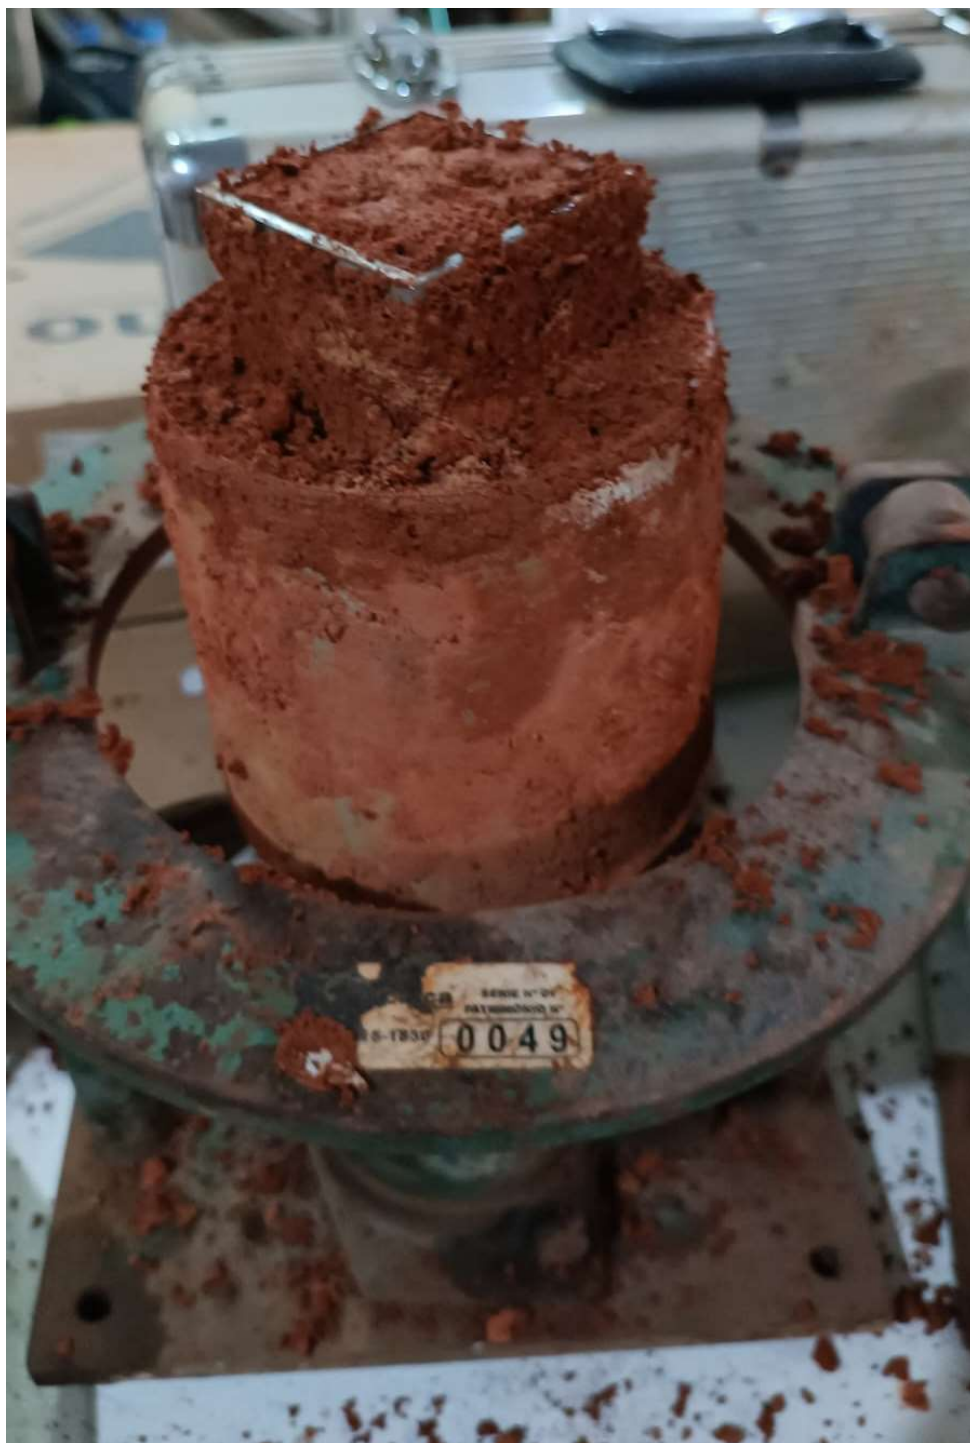
Com as amostras indeformadas, coletadas cuidadosamente em campo, foram submetidas a ensaios de cisalhamento direto, realizado em parceria com o laboratório em da empresa Técnica Engenharia, que prestou suporte técnico em seu laboratório para realização dos ensaios. Onde foram preparados os corpos de prova a serem ensaiados de uma amostra indeformada cravada e esculpida no molde da caixa de cisalhamento, após pesagem, foi transposta para a caixa bipartida dotada de placas dentadas e perfuradas, pedras porosas de topo e base e quepe para transmissão de carga. Durante o preparo observou-se que algumas amostras cisalharam antes do ensaio devido ao estado crítico do talude em campo, associado a condição de coleta, que tentará preservar ao máximo o talude em colapso e possivelmente já estar em processos de desconfinamento e cisalhamento. Por último, foi realizada a modelagem numérica da barragem para determinar a estabilidade do talude da barragem, com parâmetros de resistência obtidos com os ensaios laboratoriais. A Figura 3.8 e 3.9 – ilustra o processo de coletadas amostras indeformadas do solo em cilindro de metal e encaminhada ao laboratório para a realização dos ensaios de cisalhamento.

**Figura 3.9 – Mostra à amostra indeformada retirada em cilindro metálico para moldagem do corpo de prova em molde de caixa cisalhante para ensaio de cisalhamento.**  
**Fonte: Pereira et al. (2024)**

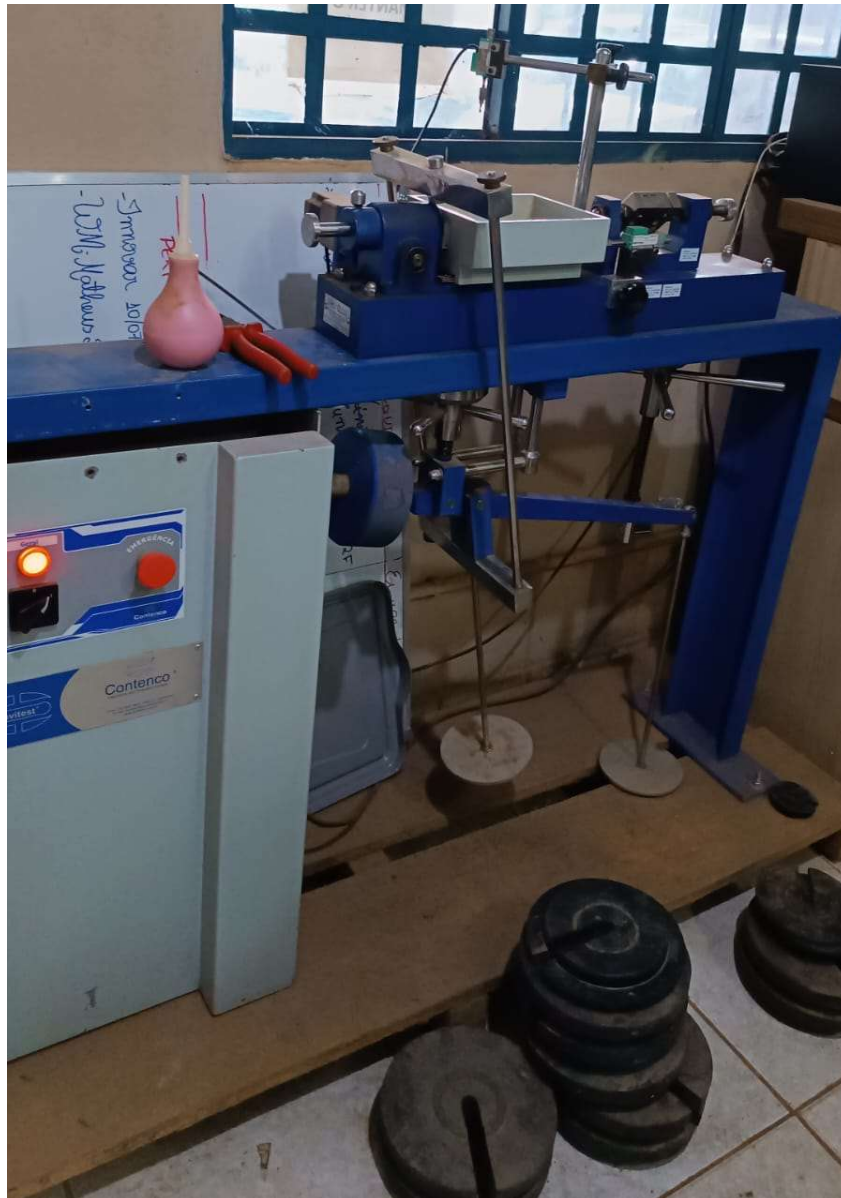
**Figura 3.10 – Mostra a imagem de equipamento para cisalhamento direto do laboratório da Empresa Técnica Engenharia. Fonte: Pereira et al. (2024)**

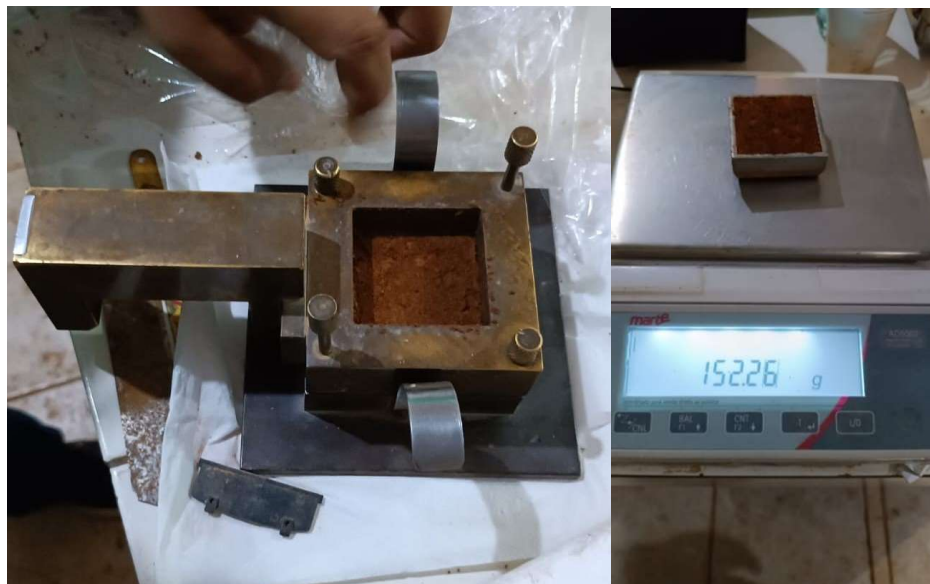
Com as amostras indeformadas, foram realizados os ensaios de cisalhamento direto em laboratório, em parceria com a empresa Técnica Engenharia, que deu todo o suporte em seu laboratório, onde preparamos os corpos de provas a ser ensaiados, a partir de uma amostra indeformada cravada e esculpida no molde da caixa de cisalhamento. Após pesagem, transposta para caixa bipartida, dotada de placas dentadas e perfuradas, pedras porosas de topo e base, e quepe para transmissão de carga.

**Figura 4.6 – Moldagem de corpos de provas e pesagem do molde com solo úmido provenientes de amostra indeformada para execução do ensaio de cisalhamento direto. Fonte: Pereira et al. (2024)**

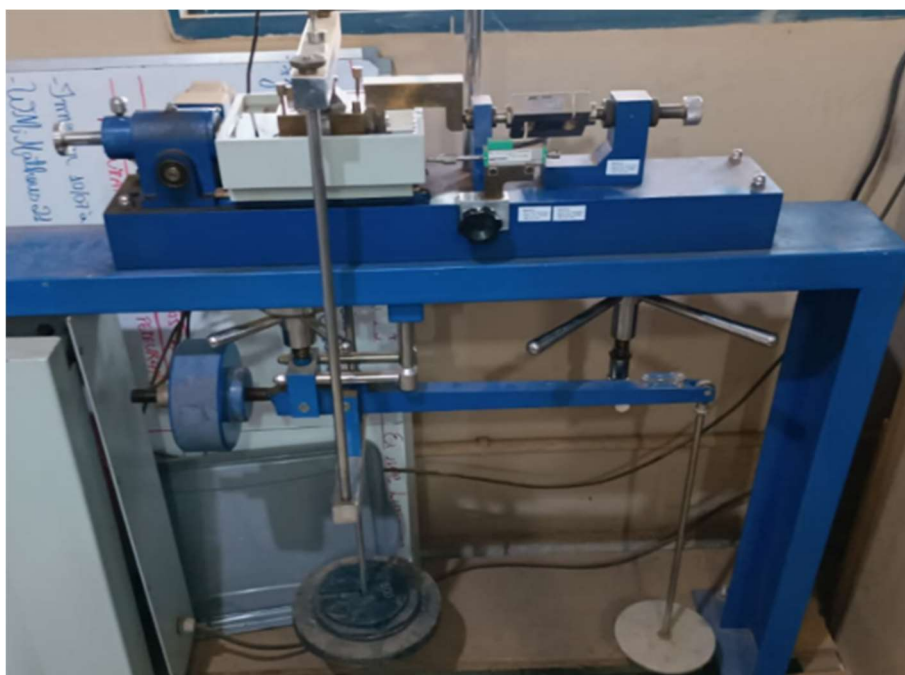
Algumas amostras cisalharam antes do ensaio, em função da forma de coleta, que tentou preservar ao máximo o talude em colapso e, possivelmente, já estavam em processos de desconfinamento e cisalhamento. Os resultados obtidos indicaram um ângulo de atrito de 24,36° e uma coesão de 0,12 kPa. As Figuras 4.1, 4.2, 4.3, 4.4 e 4.5,

**Figura 4.7 – Realização do ensaio de cisalhamento direto com parceria da Empresa Técnica Engenharia. Fonte: Pereira et al. (2024)**

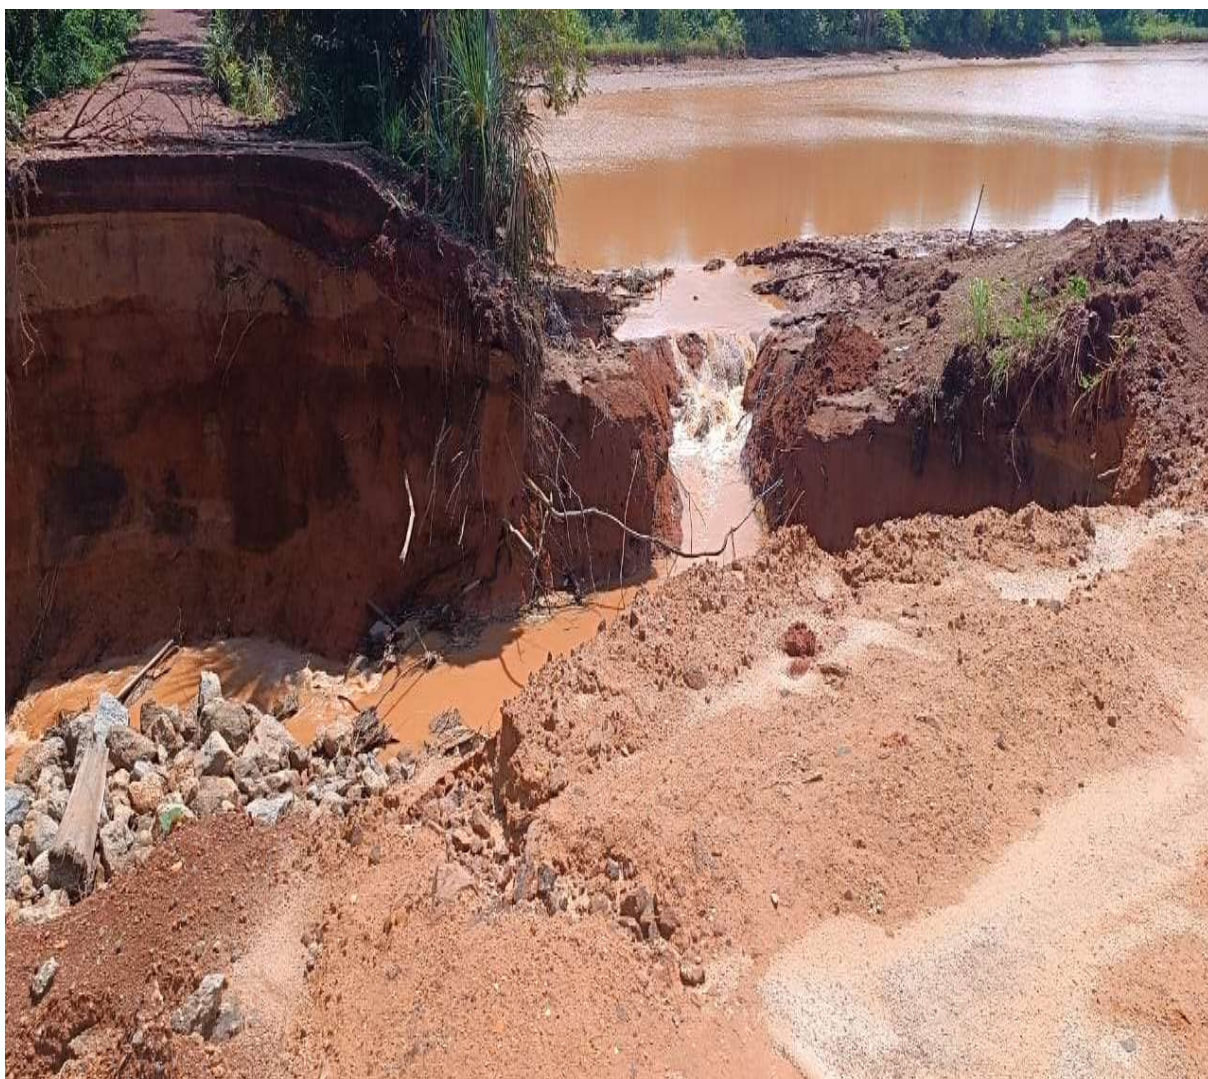
A ausência de um sistema de drenagem interna foi relevante e determinante para a ruptura. Devido a saturação do talude ocasionada pela inexistência de filtros e qualquer mecanismo de controle da infiltração.

A barragem já estava apresentando vários processos de deterioração com o excesso de chuvas, agravados ainda mais pela passagem de veículos. Conforme previsto nas primeiras análises, a barragem rompeu no dia 21 de fevereiro de 2024, após uma forte chuva, abrindo uma vala por meio da erosão e levando parte do enrocamento lançado. A via que existia sobre o barramento foi interditada, e os moradores passaram a utilizar vias informais e mais distantes como desvio. A Figura 4.9 – mostra a falha no ponto de erosão 1 (local do extravasor). Os blocos de rocha lançados serviram para minimizar as ondas. Assim, o escoamento foi controlado sem causar maiores danos as residências próximas.

**Figura 4.14 – Mostra o rompimento do talude e a falha da barragem no ponto de erosão 1.**  
**Fonte: Pereira et al. (2024)**
