**EFEITOS DA LEI Nº 3.798/2021 NAS VISTORIAS EM PROJETOS CONTRA INCÊNDIO  
DO CORPO DE BOMBEIROS MILITAR NA CIDADE DE PALMAS-TO EM 2023.**

Trabalho de Conclusão de Curso apresentado como requisito parcial para obtenção do Título de Bacharel no Curso Superior de Bacharelado em Engenharia Civil do Instituto Federal de Educação, Ciência e Tecnologia do Tocantins - Campus Palmas.

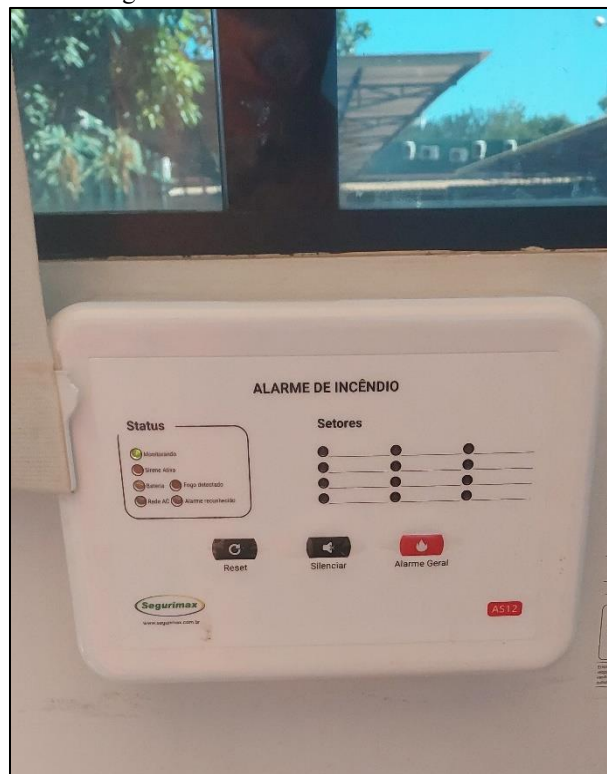
Figura 5 - Central de alarme de incêndio

- **Acionador manual:** Dispositivo a dar partida a um sistema ou equipamento de segurança contra incêndio e pânico, acionado pelos ocupantes da edificação em caso de sinistro.
- **Alarme de incêndio:** Dispositivo de acionamento automático ou manual e desligamento manual, que emite aviso sonoro e/ou luminoso, destinado a alertar as pessoas sobre a existência de um incêndio numa área determinada da edificação.
- **Avisador sonoro e visual:** Dispositivo que emite sinais audíveis e visíveis de alerta combinados.
- **Botoeira de alarme:** Dispositivo destinado a acionar um sistema de segurança contra incêndio e pânico.
- **Central de alarme:** Equipamento destinado a processar os sinais provenientes dos circuitos de detecção, convertê-los em indicações adequadas, comandar e controlar os demais componentes do sistema.

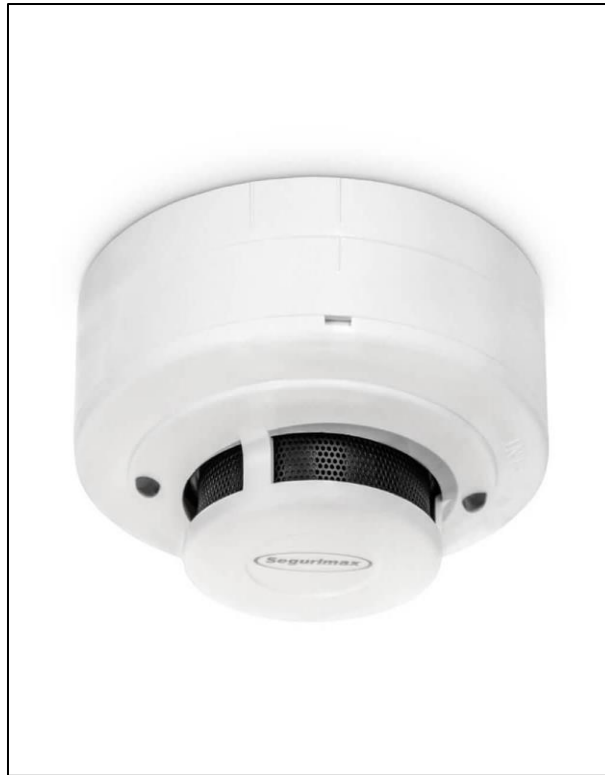
Figura 7 - Detector de fumaça modelo Segurimax

- **Detector automático de incêndio:** Dispositivo que, quando sensibilizado por fenômenos físicos e/ou químicos, detecta princípios de incêndio podendo ser ativado, basicamente, por calor, chama ou fumaça.
- **Pré-alarme:** Sinal sonoro existente em algumas centrais de alarme que atua como um temporizador antes de acionar o alarme da central de incêndio.
- **Relatório de Comissionamento:** Documento preenchido e assinado pelo profissional com habilitação técnica, atestando a funcionalidade e qualidade de determinado sistema preventivo contra incêndio.
- **Subcentral:** Componente opcional de algumas centrais de alarme de incêndio, responsável por monitorar uma área específica da edificação e enviar sinal para a central de alarme quando acionada.

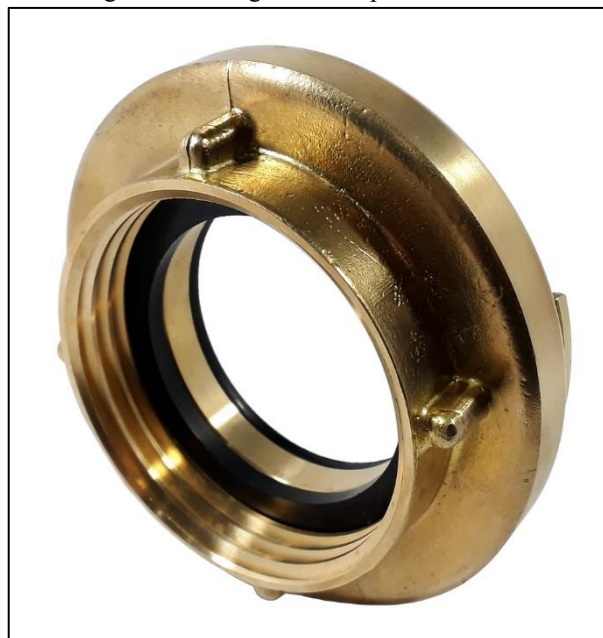
Figura 13 - Imagem de adaptador storz 2.1/2"

- **Adaptador storz:** Dispositivo geralmente fabricado em cobre que proporciona o engate rápido entre mangueiras de incêndio.

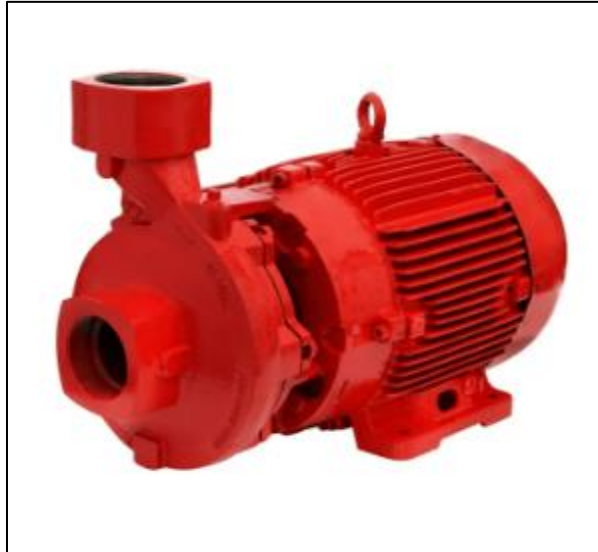
Figura 14 - Imagem bomba hidráulica centrífuga

- **Bomba de incêndio:** Bomba hidráulica centrífuga destinada a recalcar a água para os sistemas de combate a incêndio.

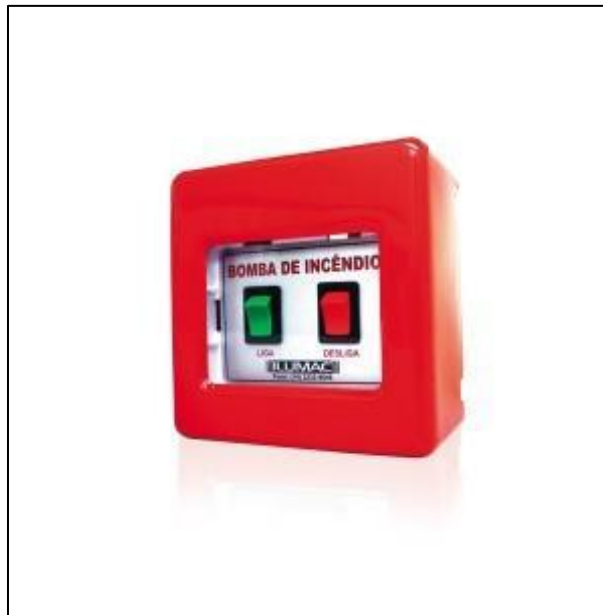
Figura 15 - Botoeira de acionamento manual da bomba de incêndio

- **Botoeira de bomba:** Acionador manual da bomba de incêndio, do tipo liga-desliga, para bomba principal.

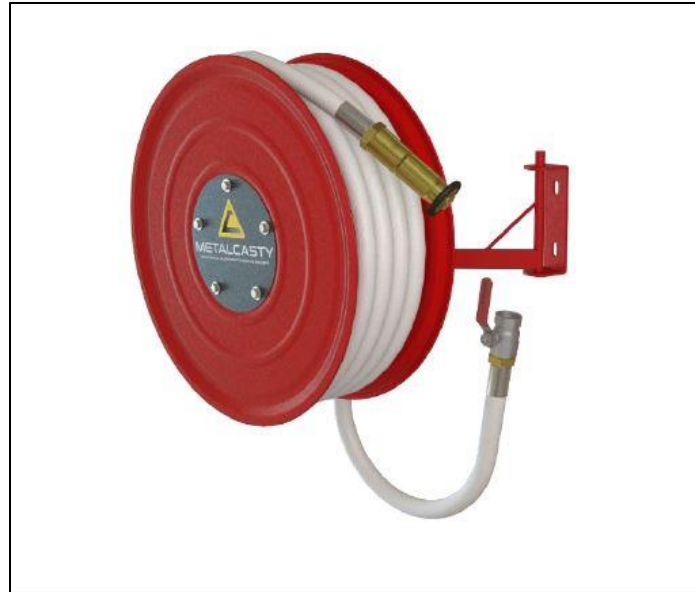
Figura 20 - Mangotinho de incêndio

- **Lance de mangueira:** Comprimento de uma mangueira de incêndio sem interrupção.
- **Mangotinho:** Ponto de tomada de água onde há uma simples saída contendo válvula de abertura rápida, adaptador (se necessário), mangueira semirrígida, esguicho regulável e demais acessórios.
