**INSTITUTO FEDERAL DE EDUCAÇÃO, CIÊNCIA E  
TECNOLOGIA DO TOCANTINS  
CAMPUS PALMAS – TO  
BACHARELADO EM ENGENHARIA CIVIL**

**APLICABILIDADE DO CUB E MÉTODOS DE CÁLCULO DE  
DEPRECIÇÃO PARA O PLANEJAMENTO  
ORÇAMENTÁRIO DA RETOMADA DE OBRAS PÚBLICAS**

Trabalho de Conclusão de Curso apresentado à  
Coordenação do Curso de Bacharelado em Engenharia  
Civil do Instituto Federal de Educação Ciência, e  
Tecnologia do Tocantins, Campus Palmas, como requisito  
para obtenção do título de Bacharel em Engenharia Civil.

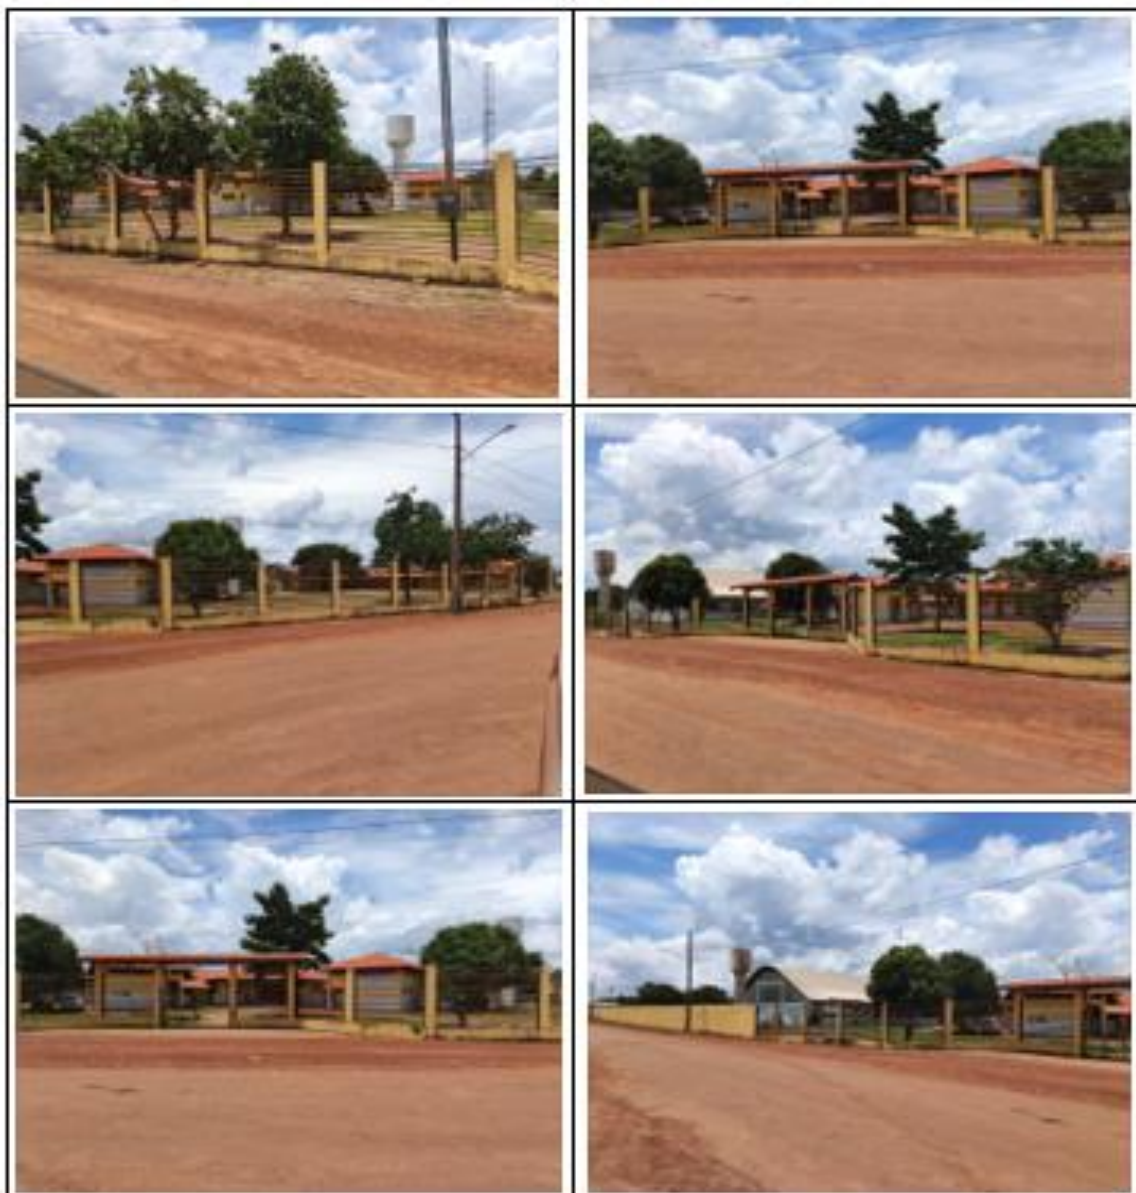
**Figura 02** – Exemplo de uma escola do mesmo padrão construída na zona rural de Santa Rita do Tocantins.

A obra escolhida trata-se de um exemplar do projeto de uma unidade escolar padrão FNDE de uma escola de 06 salas de aula. Conforme consta em FNDE (2024), este projeto é comumente utilizado em comunidades rurais sua planta tem o pátio em forma circular e em volta desta área central, constam três blocos: (i) administrativo, (ii) bloco de áreas molhadas (sanitários, cantina, lavanderia e vestiário) e (iii) o bloco destinado às salas de aula, biblioteca, laboratório seco e sala de informática. A Figura 02, representa o modelo de uma escola do mesmo padrão construída na zona rural de Santa Rita do Tocantins.

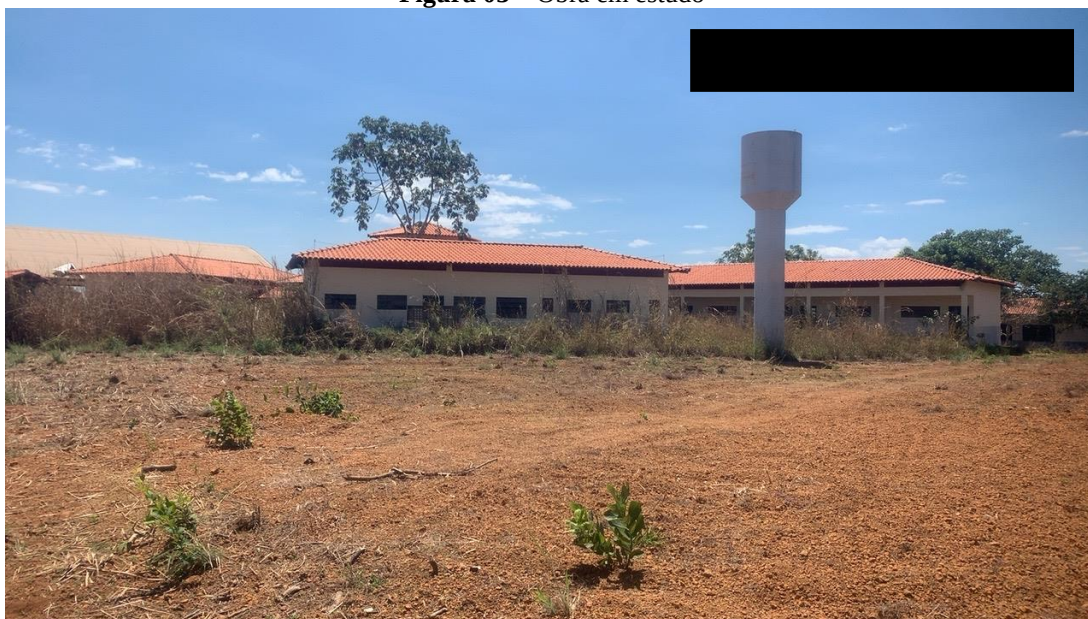
**Figura 03** – Obra em estudo

A escola em estudo foi construída na vila de uma comunidade rural com cerca de 131 famílias (INCRA, 2024), em que constam diversos, serviços públicos como: Comércio, posto de saúde, quadra poliesportiva, igrejas e uma escola de nível fundamental que funciona em prédio muito antigo e pendente de manutenções que aguarda a construção da obra em estudo. A Figura 03, evidencia a atual situação da obra em estudo:

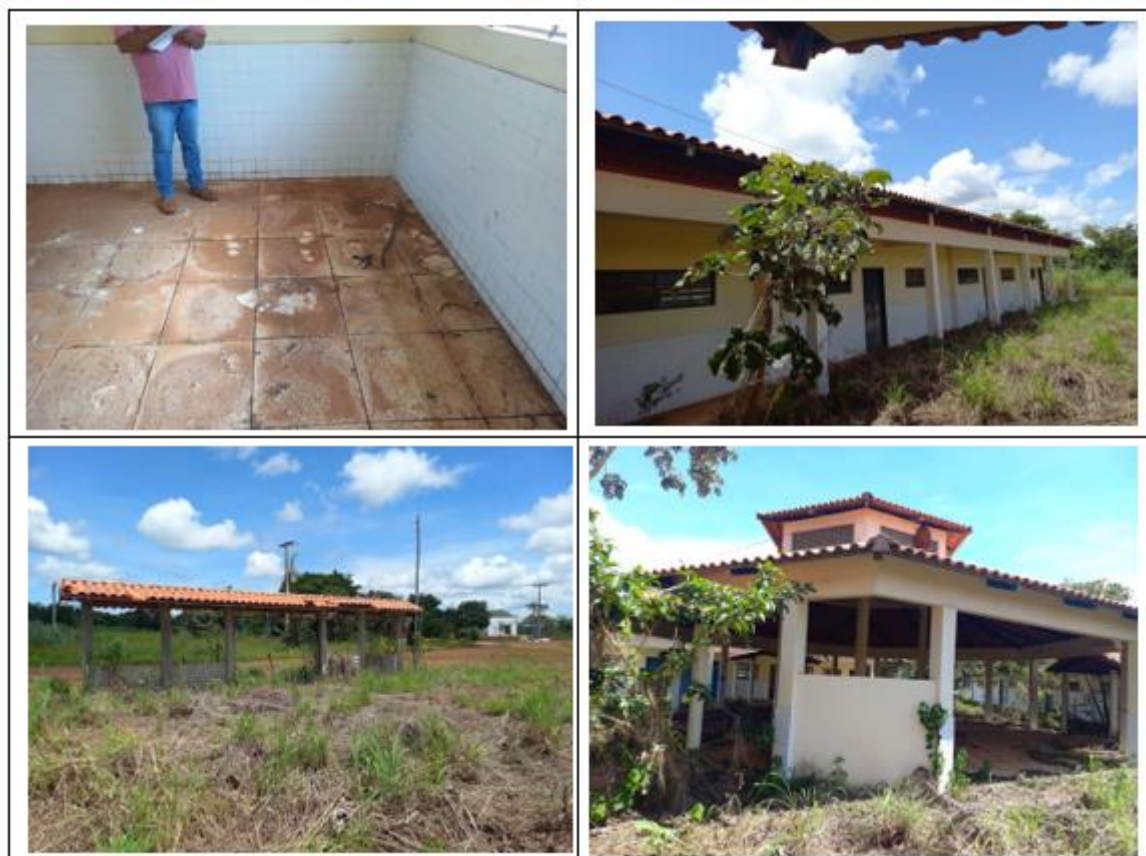
**Figura 04** – Desenvolvimento da atividade de Vistoria em 02 de março de 2024.

A atividade de vistoria técnica é demonstrada na Figura 4, onde foi constatada a ocorrência de ações de vândalos, manifestações patológicas e serviços não executados.

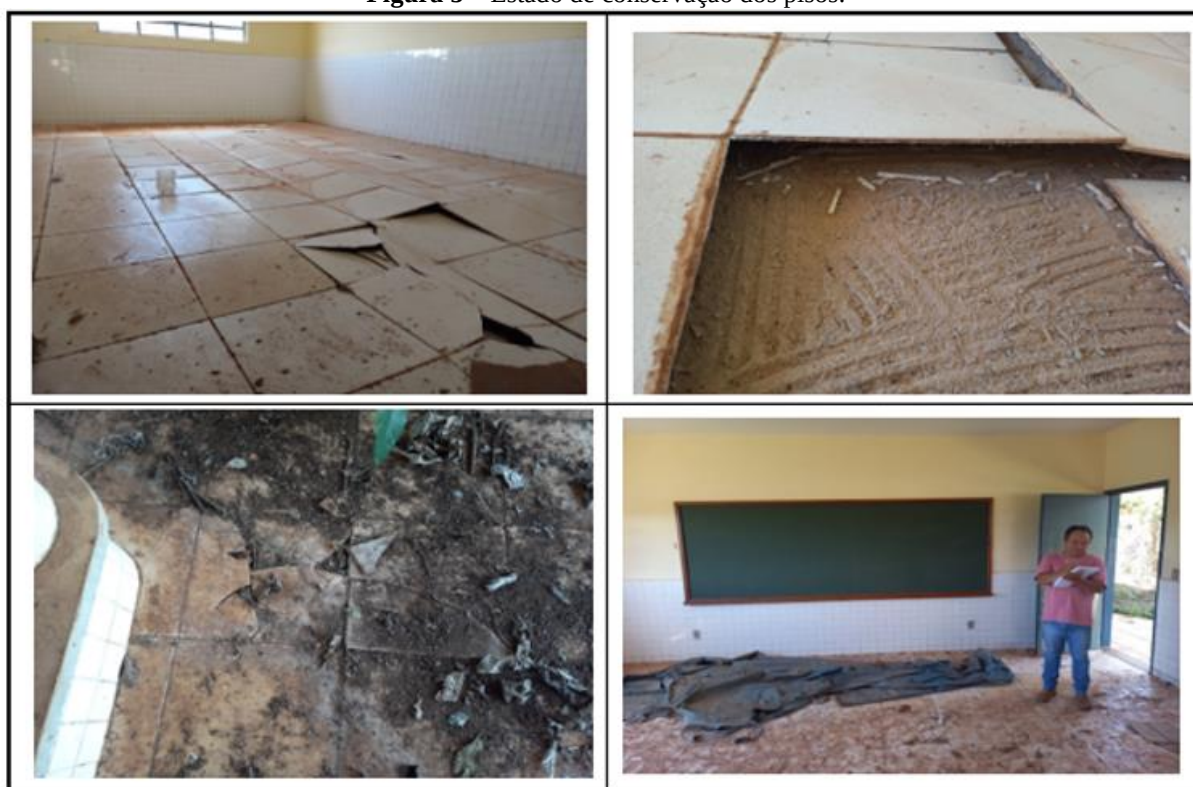
**Figura 5** – Estado de conservação dos pisos.

A idade aparente do imóvel foi estimada com base na vistoria técnica, onde verificou-se que o sistema de piso externos e internos já não ofereciam condições de uso, sendo necessária sua troca integral para que o empreendimento tenha habitabilidade. A figura 5 demonstra o estado de conservação dos pisos no momento da vistoria.

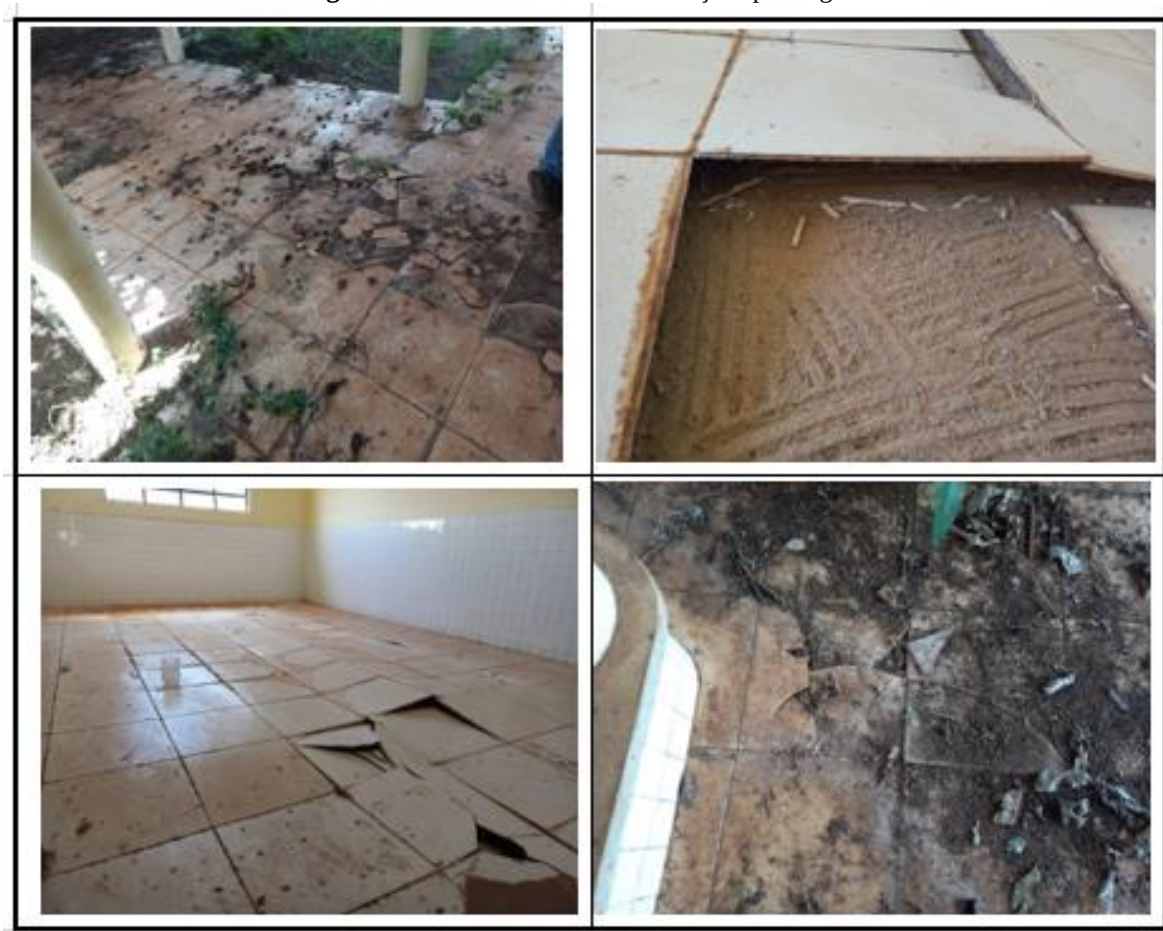
**Figura 06** – Evidências de manifestações patológicas.

Durante a vistoria técnica foi verificado o surgimento de patologias nos pisos e revestimentos, como trincas, quebras, manchas e deslocamentos de peças cerâmicas. A Figura 06 evidencia tais patologias.

O destacamento de pisos cerâmicos pode ocorrer devido à expansão do contrapiso por dilatação térmica; à compactação insuficiente do aterro, a expansão das placas cerâmicas devido à alta porosidade; a erros na especificação de argamassa colante ou na sua mistura com o uso de água em excesso (RIBEIRO, 2010). Para o caso da obra em estudo, notou-se que as placas mancham facilmente, até mesmo com pigmentação oriunda da decomposição da matéria orgânica acumulada no piso, quando esta matéria orgânica entra em decomposição e entra em contato com a água da chuva, origina o ácido carbônico, que é um composto formado pela dissolução do dióxido de carbono ( $\text{CO}_2$ ) em água ( $\text{H}_2\text{O}$ ) (FILGOLS, 2022).

Este ataque ácido nas placas cerâmicas, devido à falta de limpeza do piso, certamente corroeu o esmalte das mesmas, tornando-as susceptíveis às manchas e vulneráveis a expansão por absorção de água. Este fato, associado à detecção de pontos de contrapiso fofo devido, ao que tudo indica, as deficiências na compactação dos aterros foram os principais fatores que ocasionaram a patologia mais significativa da obra que culminou em um maior percentual de depreciação.

As patologias no piso cerâmico foram as causadoras da de grande parte da depreciação da obra, perfazendo 16,02% do valor estimado para recuperação da obra. O manchamento como descrito anteriormente afetou praticamente toda a área aberta da escola somando uma área total de 920,71 m<sup>2</sup>. A fim de verificar se o possível ataque ácido e pigmentação provenientes da decomposição da matéria orgânica depositada naturalmente sobre o piso ao longo de 08 anos, foram realizados testes de pH em uma solução de água da chuva com a matéria orgânica coletada no local. Foi constatado que a referida solução apresentou um pH de 5,08, o que demonstra um índice de acidez fraca, no entanto suficiente para agredir o esmalte do revestimento em um contato prolongado. A Figura 07 demonstra a realização do ensaio para determinação do Ph da matéria orgânica coletada na vistoria técnica, realizado no laboratório de química do IFTO campus Palmas.

Foi possível constatar que a origem das patologias do piso cerâmico da escola, o qual apresenta-se como um dos itens de maior valor depreciado, está relacionado ao abandono da estrutura e falta de limpeza. Dito isso, recomenda-se que em obras paralisadas sejam realizadas limpezas e roçagens rotineiras de modo a minimizar os danos pela depreciação.

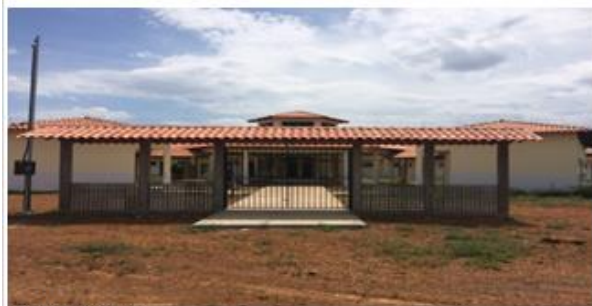
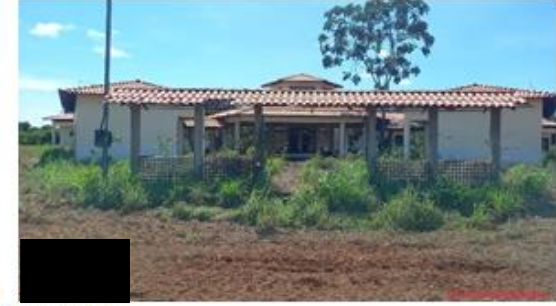
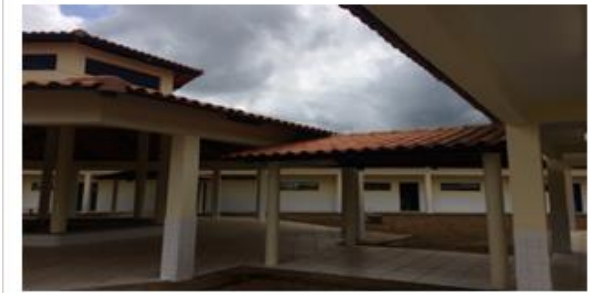
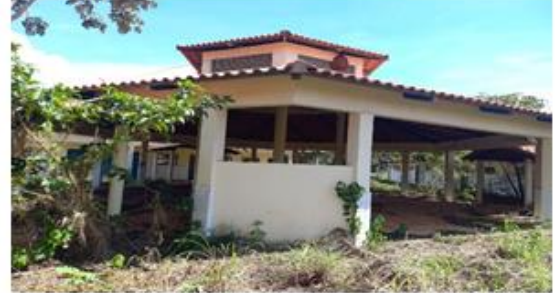
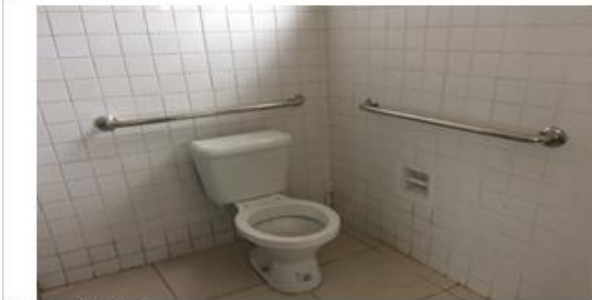
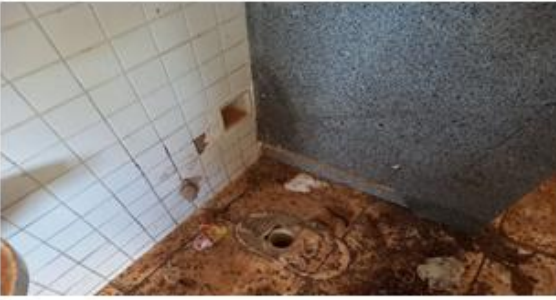
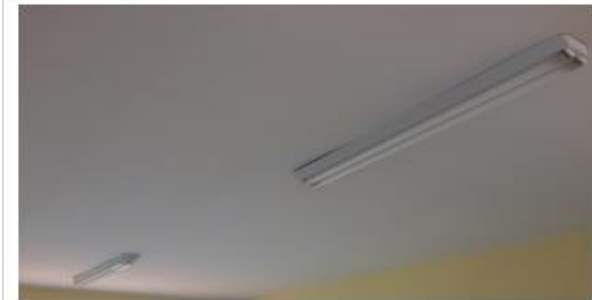
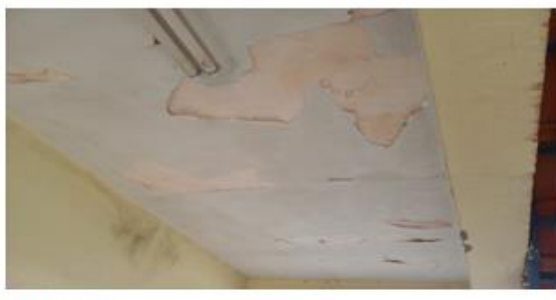
| Relatorio Fotográfico | |

| Relatorio Fotográfico | |
|---|---|
| data:26 de setembro de 2017 | 02 de Março de 2024 |
