**GESTÃO CONDOMINIAL - MECANISMOS DE GERENCIAMENTO PARA  
COMBATER AS EROSÕES E FALHAS DE DRENAGEM DENTRO DE UM  
CONDOMÍNIO HORIZONTAL.**

Trabalho de Conclusão de Curso  
apresentado como requisito parcial para  
obtenção do título de Bacharel do Curso  
Superior de Engenharia Civil do Instituto  
Federal do Tocantins, Campus Palmas.

A realização do estudo de caso teve como finalidade analisar de forma detalhada as condições reais do Condomínio Alphaville Palmas II, localizado em Palmas, Tocantins. A escolha desse condomínio foi motivada pela recorrência de problemas relacionados à drenagem inadequada e processos erosivos, afetando a segurança dos moradores e a estabilidade estrutural do empreendimento.

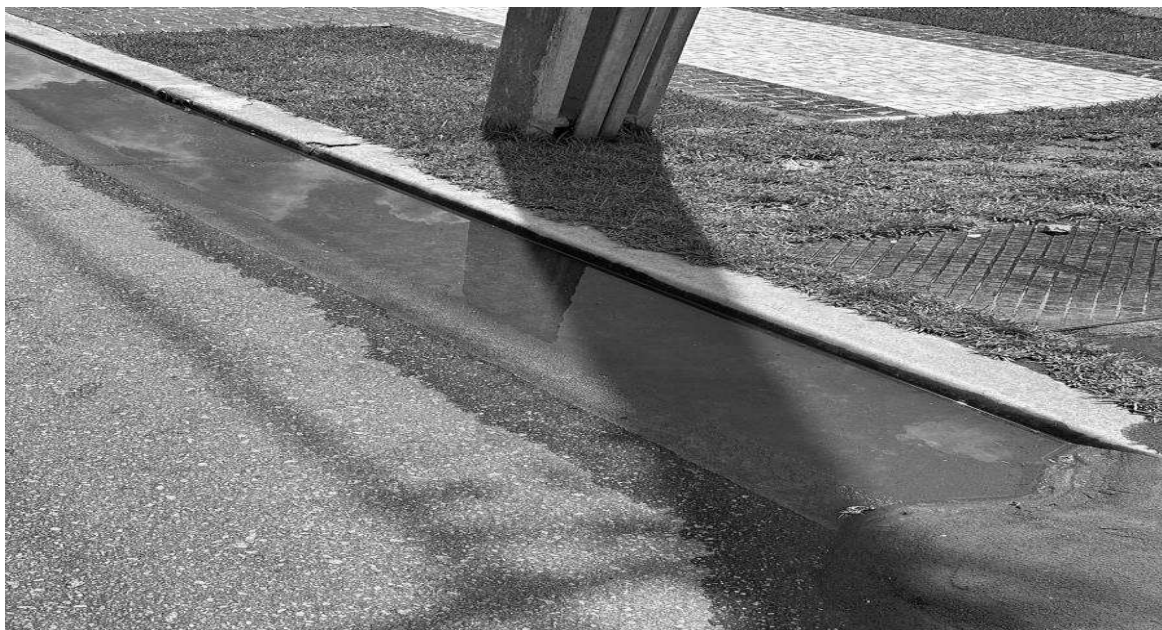
**Figura 2:** Má drenagem causada pelo acúmulo de terra vinda do lote de apoio.

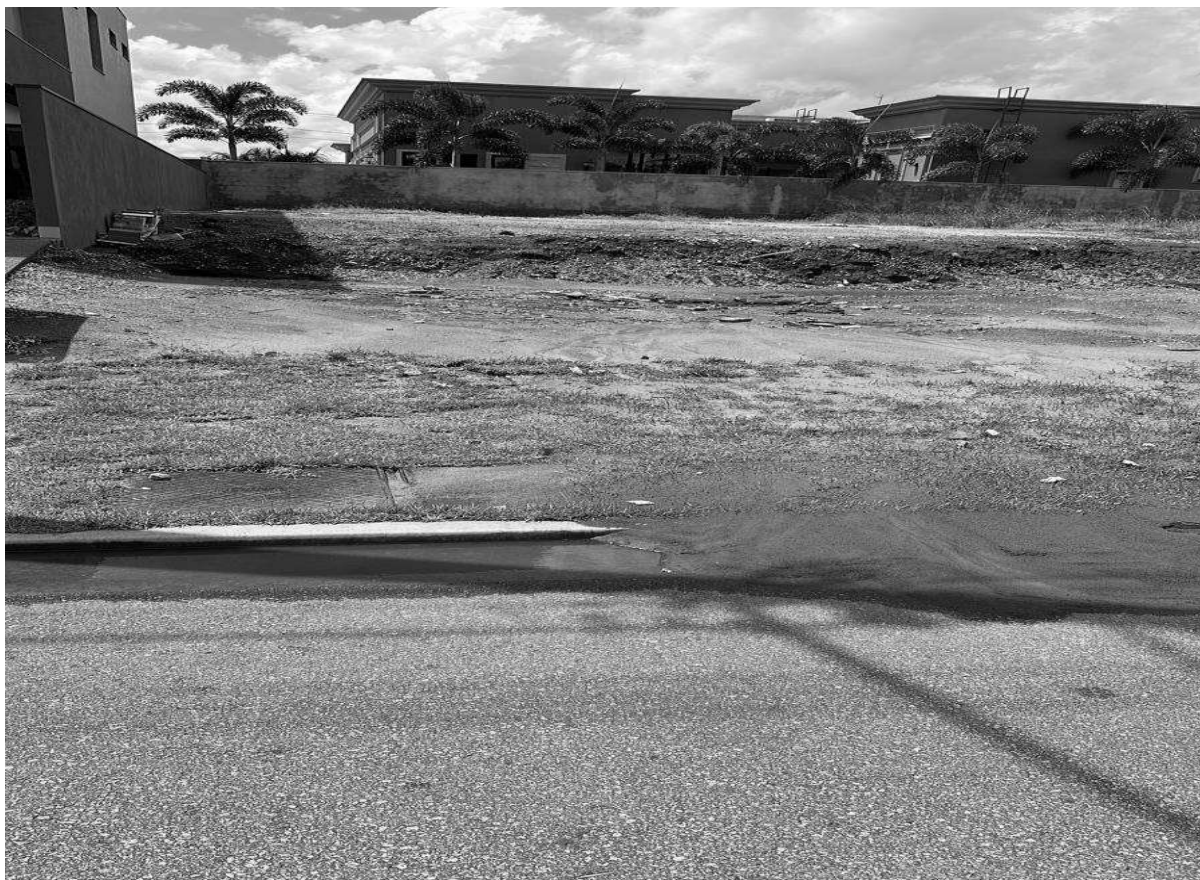
Os dados coletados indicaram que as falhas na drenagem contribuíram significativamente para o agravamento dos processos erosivos, principalmente em áreas com pouca cobertura vegetal, conforme ilustrado na Figura 3.

**Figura 3:** Escoamento de água pluvial causado pela pouca taxa de vegetação.

O escoamento inadequado das águas pluviais intensificou o transporte de sedimentos, causando assoreamento e reduzindo a capacidade de infiltração do solo.

A Figura 3 destaca a influência da baixa taxa de vegetação no aumento do escoamento superficial, reforçando a necessidade de intervenções que priorizem a revegetação e a adoção de sistemas de drenagem mais eficientes. As imagens capturadas durante as visitas técnicas evidenciaram a formação de sulcos erosivos em áreas críticas, demonstrando a urgência de medidas preventivas e corretivas para minimizar os danos e garantir a preservação do ambiente condominial. A análise demonstrou que a ausência de um planejamento adequado e a insuficiência de medidas preventivas foram fatores determinantes para a intensificação dos problemas estruturais nas áreas comuns e particulares do condomínio. A partir das inspeções de campo realizadas nos lotes K2-12, K2-18, K2-25 e K2-31, constatou-se que a degradação do solo e o escoamento inadequado de águas pluviais estavam diretamente associados à ausência de infraestrutura eficiente e práticas de manutenção deficitárias.

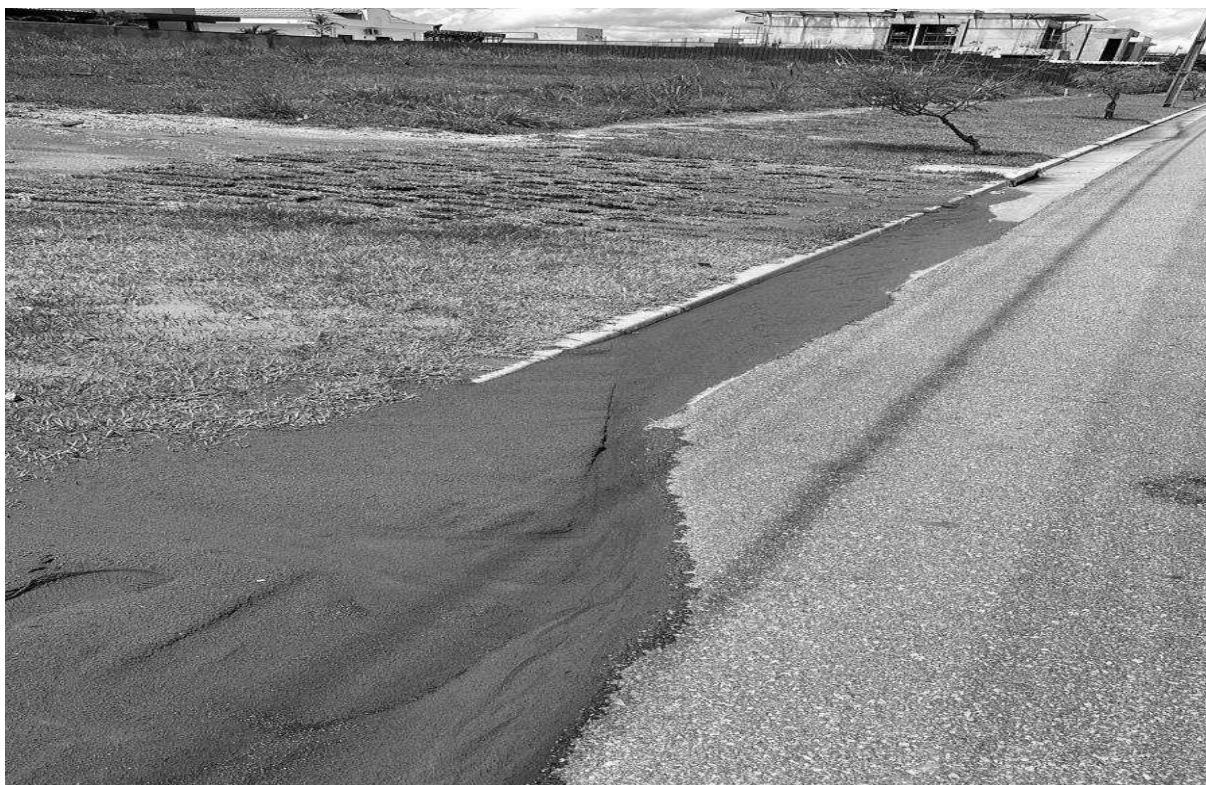
No que se refere ao sistema de drenagem, verificou-se que as galerias pluviais apresentavam alto grau de obstrução devido ao acúmulo de sedimentos e detritos provenientes da erosão das superfícies desprotegidas dos restos de materiais construtivos após a devolução do lote de apoio, conforme pode-se observar na Figura 4.

**Figura 4:** Acúmulo de terra na sarjeta impossibilitando a drenagem de água pluvial

Esse fator resultou no aumento da retenção de água em determinadas áreas, gerando alagamentos pontuais e aumentando a vulnerabilidade das vias internas do condomínio. O sistema de drenagem mostrou-se insuficiente para lidar com o volume de água proveniente das precipitações sazonais, o que foi confirmado pelas medições realizadas com os sensores de fluxo hídrico instalados nos pontos de monitoramento.
