**RELIGADORES EM GRANDES LINHAS DE DISTRIBUIÇÃO E SUA  
CONTRIBUIÇÃO COM A MELHORIA DO FORNECIMENTO DE ENERGIA  
ELÉTRICA NO ESTADO DO TOCANTINS**

Trabalho de Conclusão de Curso  
apresentado a Coordenação do Curso  
de Bacharelado em Engenharia Elétrica  
do Instituto Federal de Educação,  
Ciência e Tecnologia do Tocantins –  
Campus Palmas, como exigência a  
obtenção do título de Bacharel em  
Engenharia Elétrica.

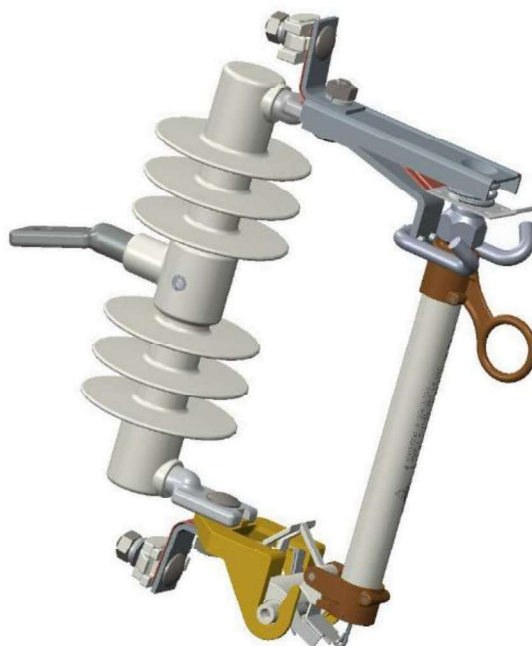
**Figura 2 - Chave Fusível**

A chave fusível é (Figura 2) mais empregada em saídas de ramais, pois possui o menor custo entre os dispositivos e cumpre a sua função normalmente quando bem dimensionado. Precisam ainda serem capazes de interromper em situações de corrente maiores que a máxima corrente de falta do ponto onde se encontram (ENERGIA, 2016).

Os elos das chaves fusíveis podem ser classificados em 3 tipos que correspondem a tipologias de atuação distintas, o projetista deve realizar o estudo de seletividade de acordo com o tempo de atuação de cada dispositivo seus tempos de atuação são classificados como tipo K, T e H. (BRITO; RONCATA; BANDEIRA, 2021)

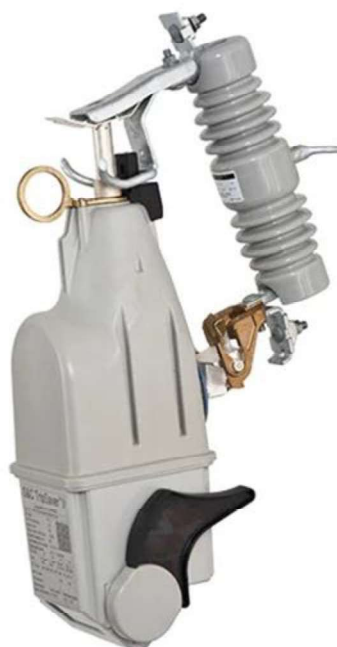
**Figura 3 - Tripsaver**

O Tripsaver (Figura 3) possui quatro operações de Trip e até 3 operações de religamento após finalizar esse ciclo pré-definido de atuação ele altera sua condição para aberto, o dispositivo fica totalmente desconectado da rede sendo necessário a atuação humana para o rearme. O intervalo de tempo de duração das atuações do dispositivo pode ser configurado pelo projetista em uma faixa que vai de 0,5 a 5 segundos (S&C, 2022).

Na ocorrência de uma falta transitória a jusante do Tripsaver, o dispositivo executa a abertura do através do interruptor a vácuo contido em sua estrutura interrompendo instantaneamente o fluxo de corrente elétrica para garantir a proteção do circuito energizado, após o tempo pré-definido, o dispositivo volta a sua configuração de rearme, caso a falta seja transitória o dispositivo executa todo o ciclo pré-definido de atuação e após finalizado realiza o modo de abertura de chave aberta, sendo necessário a atuação manual de um operador (S&C, 2022).

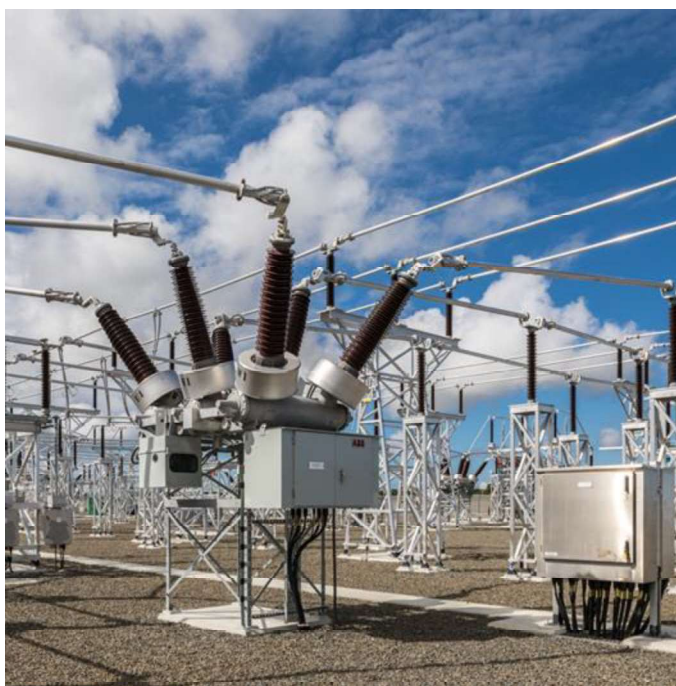
**Figura 4 - Disjuntor**

Os disjuntores são dispositivos de proteção eletromecânicos cuja principal função é a interrupção de correntes de falhas, em especial as correntes provenientes de curto-circuito na rede elétrica (GARZON, 2002). A Figura 4 evidencia um disjuntor padrão:

Os disjuntores devem ser capazes de interromper correntes de falhas no menor tempo possível, independentemente da quantidade de tempo que permaneceram sem operar, de modo a limitar os efeitos de degradação dos seus contatos, bem como para controlar o tempo de duração da falta (GARZON, 2002)

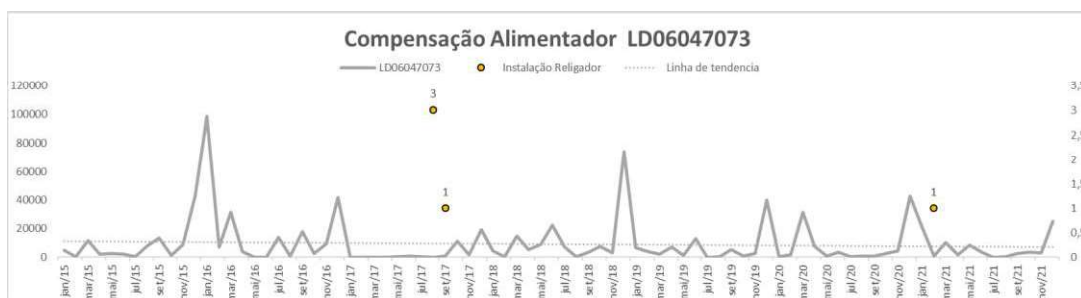
**Gráfico 7 - Compensação Alimentador LD06047073**

Quanto ao indicador de compensação, o Gráfico 7 mostra que após a instalação religadores em 2017 houve um aumento nesse indicador isso mostra que nesse alimentador os religadores não tiveram contribuição direta na melhoria da compensação.

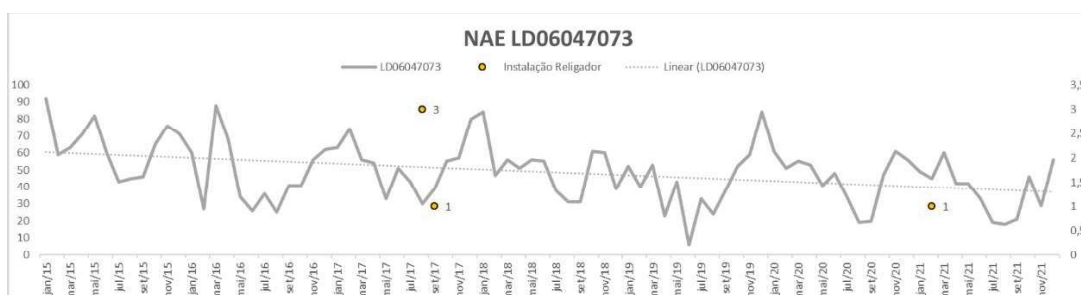
**Gráfico 6 - NAE Alimentador LD06047073**

Em relação ao NAE, percebeu-se que a instalação dos religadores automáticos não tiveram contribuição significativa na redução do número de ocorrências emergências nesse alimentador. Porém, observou-se graficamente que a linha de tendência está tendendo para redução, podendo os religadores estarem contribuindo indiretamente para essa redução no indicador.
