**BACHARELADO EM ENGENHARIA ELÉTRICA**

**ANÁLISE DA ESTRUTURA METÁLICA DO CAMINHO SEGURO DO IFTO  
CAMPUS PALMAS, EM CONFORMIDADE COM OS CRITÉRIOS TÉCNICOS DA  
NBR 5419:2015**

Trabalho de Conclusão de Curso apresentado à  
Coordenação do Curso Superior de Bacharelado  
em Engenharia Elétrica do Instituto Federal de  
Educação, Ciência e Tecnologia do Tocantins,  
como requisito parcial para obtenção do título de  
Bacharel em Engenharia Elétrica.

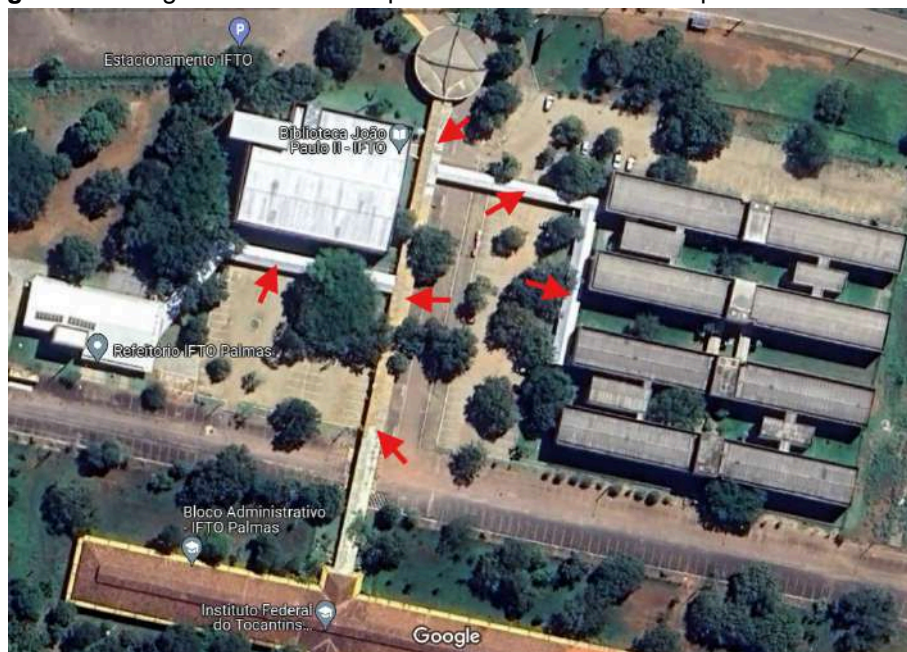
**Figura 2** - Imagem de satélite da passarela coberta do Campus Palmas do IFTO

A Figura 2 mostra o percurso da passarela coberta que será levado em consideração neste estudo, mostrando que entrará em estudo toda a estrutura metálica da entrada do IFTO *campus* Palmas, que interliga a biblioteca João Paulo II, o restaurante universitário e os blocos das salas de aula do 14 ao 17.

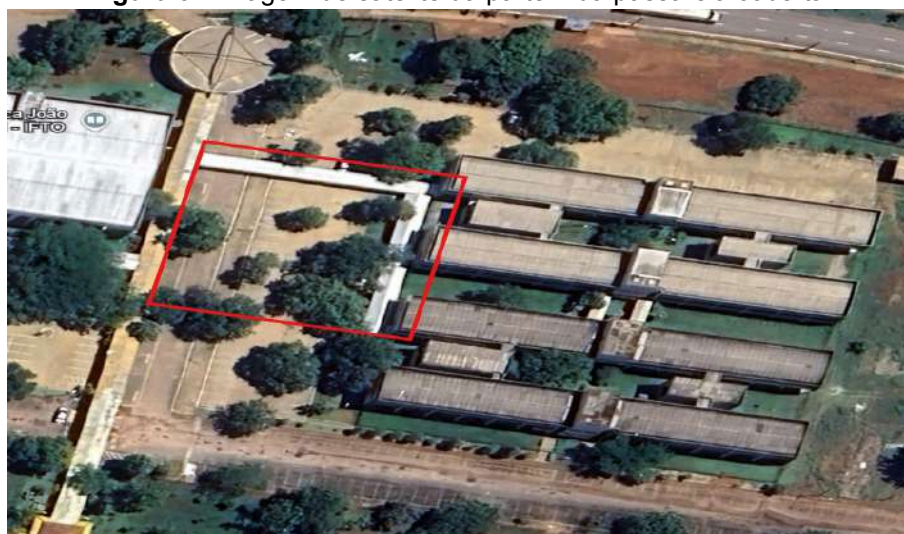
**Figura 9** - Imagem de satélite da parte 2 da passarela coberta.

A Figura 9 mostra a segunda parte da divisão da passarela coberta. Nela, é possível observar que se trata de um trecho que dá acesso a 8 blocos de salas de aulas o que evidencia um fluxo muito alto de alunos transitando.

Em todos os trechos observados, nota-se a presença de estruturas mais altas que a passarela coberta, tais como o prédio da biblioteca João Paulo II, os blocos de salas de aula e a estrutura do restaurante universitário. Junto a estas estruturas, observa-se também a existência de uma zona de proteção, uma vez que estruturas mais altas próximas da passarela coberta tendem a atrair as descargas atmosféricas para si. O gerenciamento de risco é baseado na soma dos quatro tipos de riscos determinados pela NBR 5419:2015 parte 2, sendo eles: R1, R2, R3 e R4. Para cada um destes parâmetros é atribuída uma perda específica a ser considerada no cálculo do gerenciamento de risco e para cada tipo de parâmetro existem 3 sub parâmetros a serem calculados como mostra a Figura 11. A soma de todos estes tipos de risco determinará se existe ou não a necessidade de algum tipo de proteção contra descargas atmosféricas.

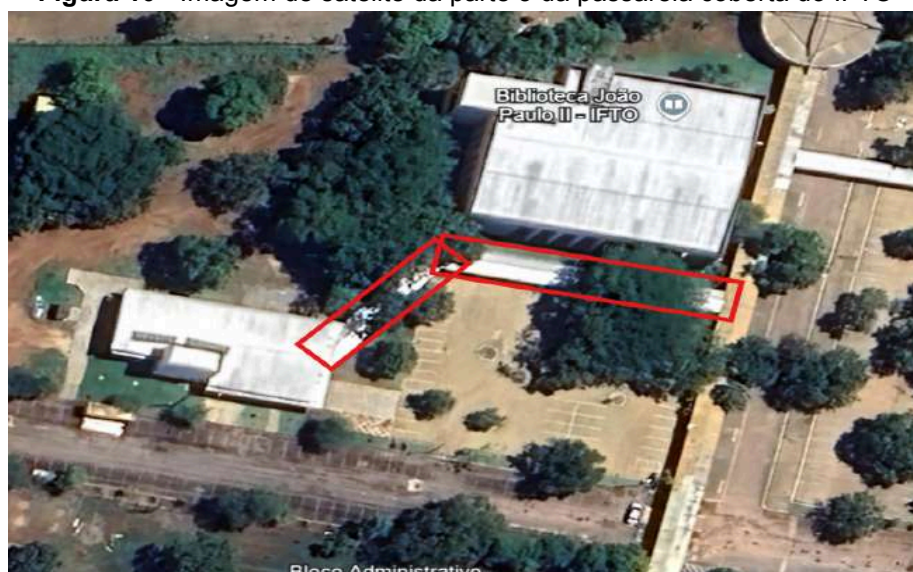
**Figura 10** - Imagem de satélite da parte 3 da passarela coberta do IFTO

A Figura 10 mostra a passarela coberta que dá acesso aos estudantes para o restaurante universitário do IFTO campus Palmas, trecho que também possui um alto fluxo diário de estudantes em seu percurso.

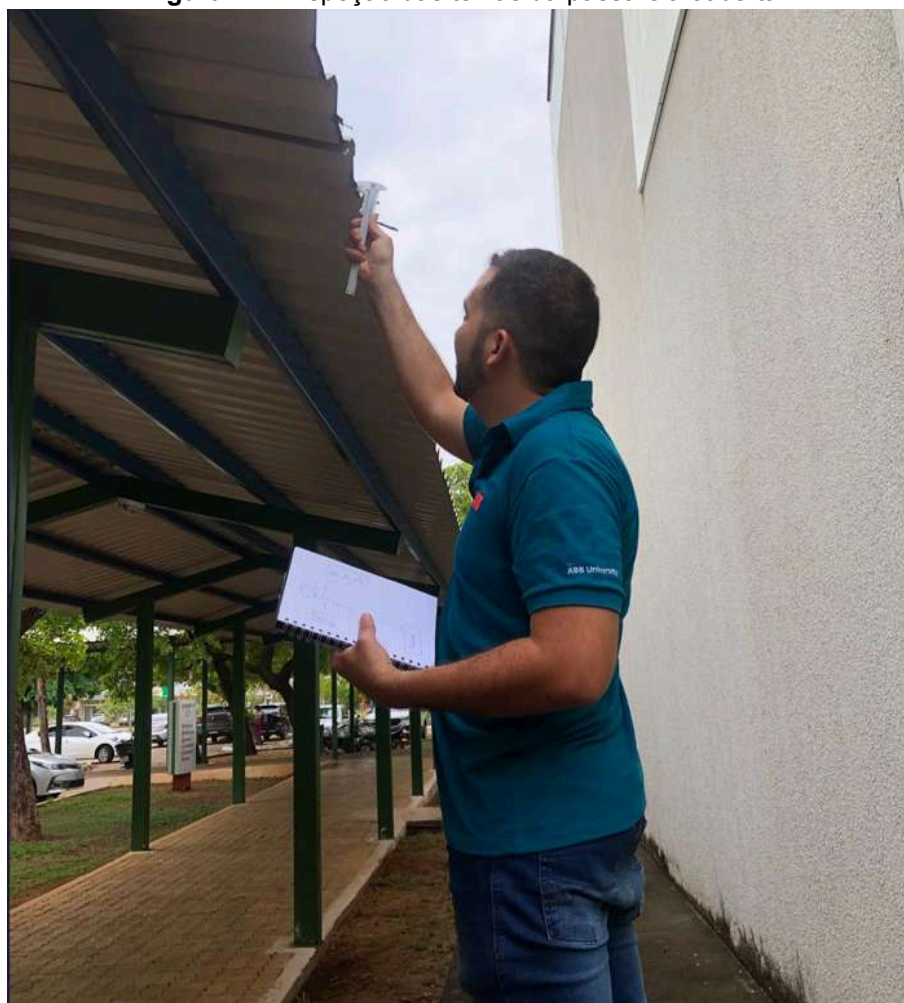
**Figura 21** - Inspeção das telhas da passarela coberta

A realização da inspeção na estrutura da passarela coberta teve como principal objetivo analisar as características construtivas entre o material utilizado e a forma em que estes foram arranjados em loco. Para início da atividade foi analisada primeiramente a telha utilizada em toda a estrutura, utilizando um paquímetro para a medição da espessura da telha metálica. Em diversos pontos da estrutura foi possível observar que todas as telhas possuem uma espessura de 0,5mm nas três partes que estão sendo estudadas. Também foi observado que o tipo de material da telha é de aço galvanizado. Esta verificação constatou a existência de um sistema de captação natural de SPDA.

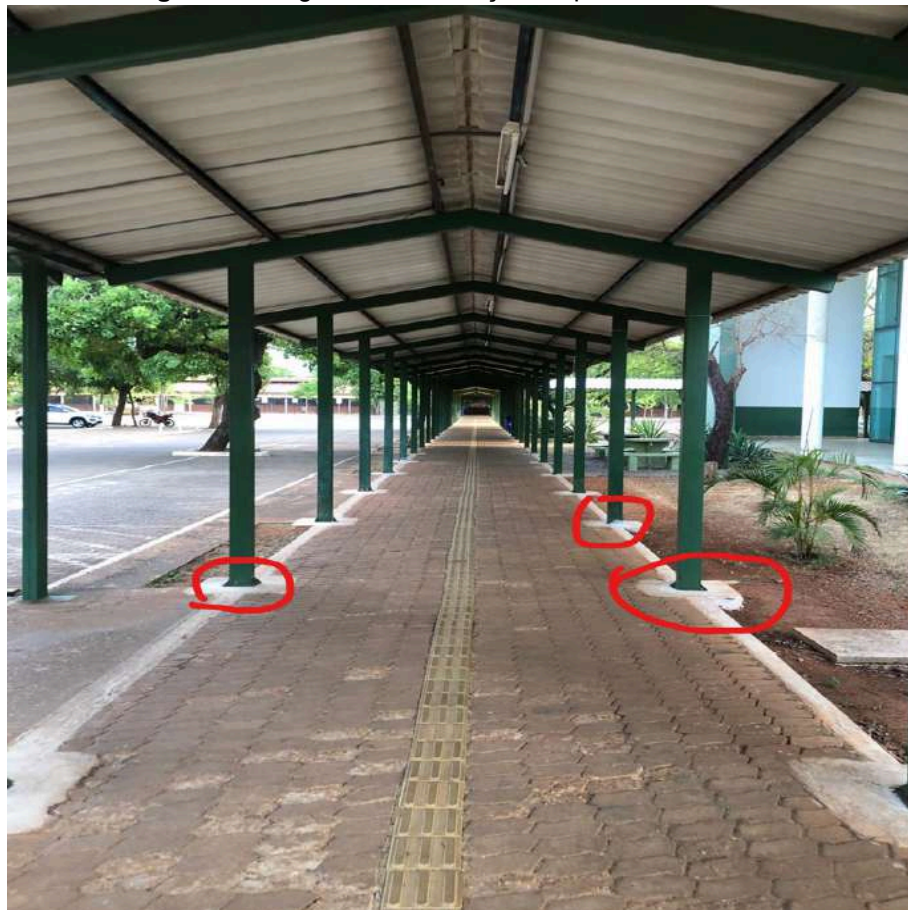
**Figura 23** - Vigas de sustentação da passarela coberta.

Prosseguindo com a inspeção, foi observada a forma com que a estrutura está fixada, tanto da telha com os perfis enrijecidos, como destes perfis com as colunas metálicas de sustentação. Foi observado que, para a fixação das telhas, foi utilizado parafusos autobrocantes e, para a amarração dos perfis enrijecidos nas colunas foi utilizado solda. Em análise de projetos, foi observado que os perfis utilizados na estrutura metálica possuem uma espessura de 1,5mm. Com essa verificação foi constatada a existência de um sistema de descida de SPDA.

constatação desse ponto, uma análise visual e leitura de projetos se fez necessário e tal observação não pode ser conclusiva pois, visualmente foi possível perceber a existência de um radier para cada viga de concreto, o que caracteriza a existência do sistema de dissipação do SPDA. Entretanto não foi encontrado o projeto que especifica a profundidade desse radier ou a dimensão destes.

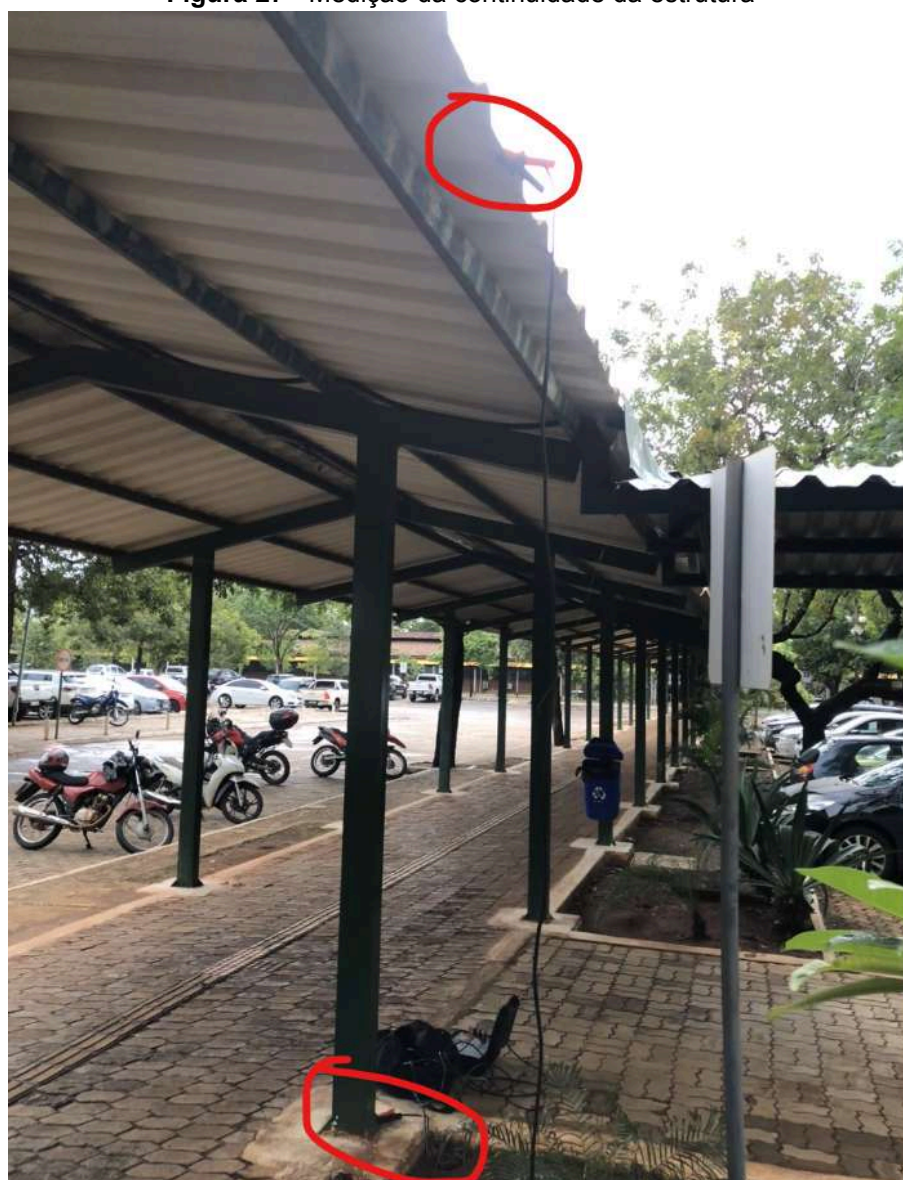
**Figura 27** - Medição da continuidade da estrutura

A utilização do miliohmímetro foi feita da telha metálica da passarela coberta até o ponto mais próximo do aterramento da estrutura. As Figuras 27 e 28 têm como principal objetivo exemplificar a forma com que estas medições foram realizadas.

O objetivo neste tipo de medição é constatar a continuidade do sistema de SPDA conforme solicita a norma. Este procedimento foi repetido em diversos pontos da estrutura da passarela coberta e os resultados obtidos foram os mesmos em todos estes pontos.

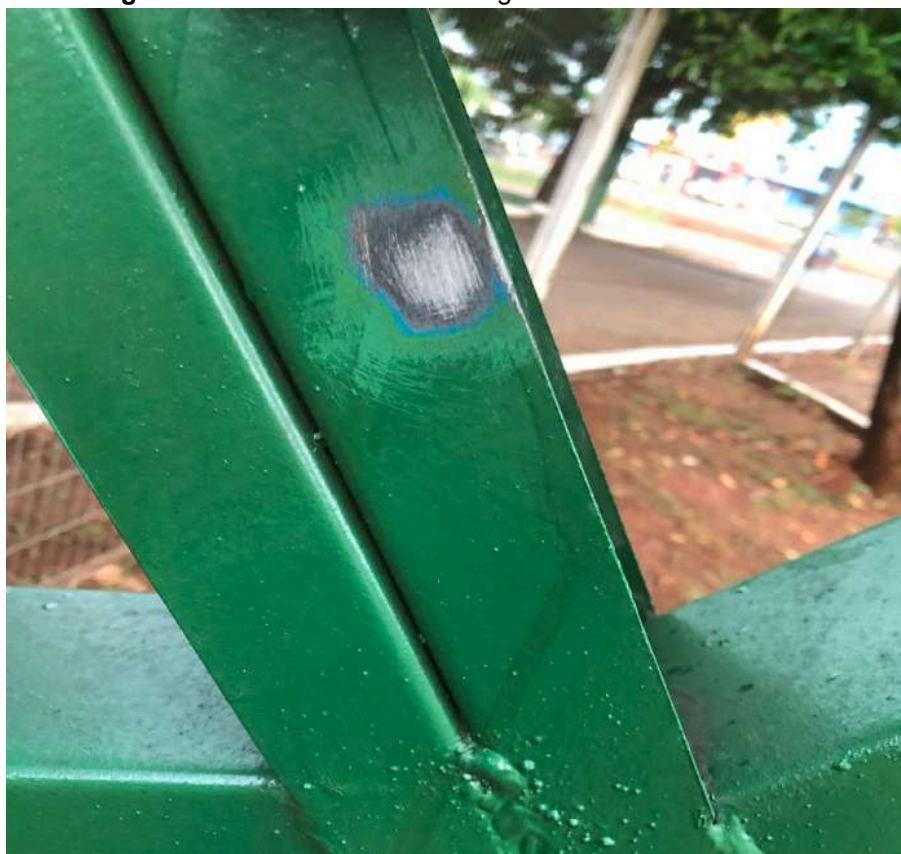
**Figura 30** - Parte da estrutura na guarita de entrada do IFTO

Durante a execução deste procedimento foi observado que em toda a estrutura da passarela coberta existem camadas de tintas que foram aplicadas ao longo do tempo para proteger as partes metálicas do processo de corrosão, tal fato dificultou o processo de coleta de dados com o equipamento pois, para ser realizado o teste de continuidade com o miliohmímetro, as garras devem estar tocando a parte metálica da estrutura. As Figuras 30 e 31 evidenciam tal fato.

Tal fato levantou a hipótese de que possivelmente estas peças metálicas que compõe toda a estrutura da passarela coberta receberam uma ou mais camadas de tinta antes de serem montadas e estas camadas de tinta podem estar atuando como isolante elétrico entre os perfis metálicos da estrutura, fazendo assim com que a resistência entre o sistema de SPDA como um todo seja alto.

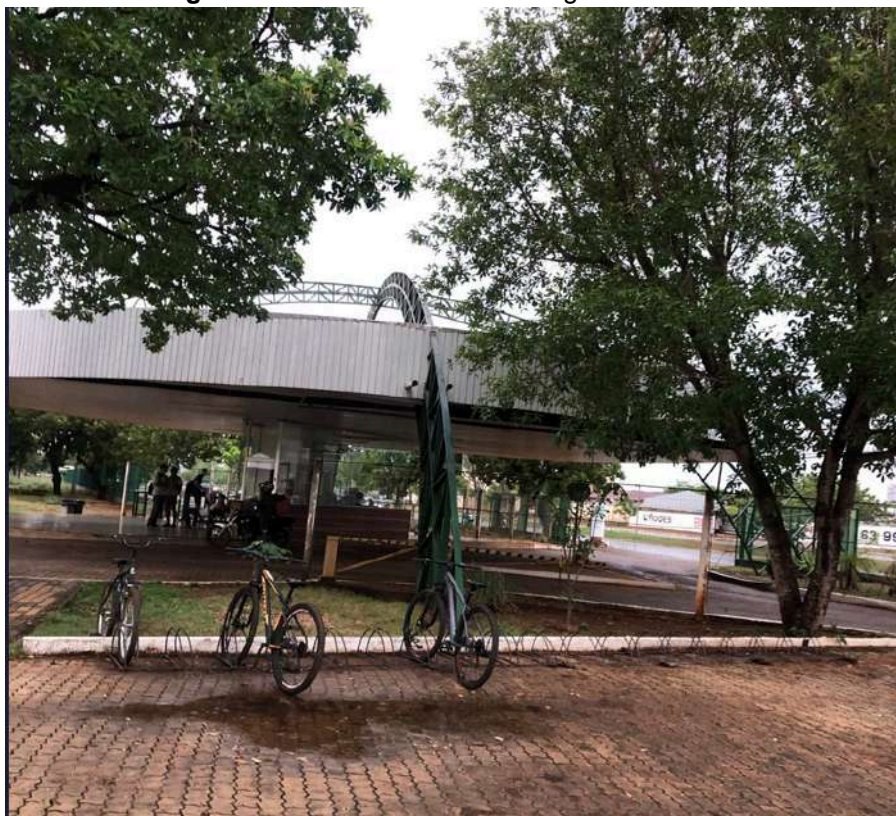
**Figura 32** - Estrutura metálica da guarita do IFTO

Após realizado o levantamento técnico e análise da estrutura perante a conformidade com o que pede a NBR 5419:2015, foi evidenciado através de medições que todo o percurso da passarela coberta do IFTO possui continuidade. A guarita, que se localiza na entrada do IFTO, diferente dos demais trechos analisados não possui em sua parte mais alta um telhado metálico, a mesma possui uma estrutura metálica no formato de um semicírculo que se cruzam no topo, tal parte é mostrada nas Figuras 32 e 33.

Tal estrutura também apresentou continuidade no teste de medição e, por se localizar na parte superior da guarita, ela também pode ser considerada um captor natural para o sistema de SPDA. No entanto, o sistema de aterramento não se encontra completo pois as bases da estrutura não estão devidamente aterradas, estas estão apenas fixadas em uma coluna de concreto.

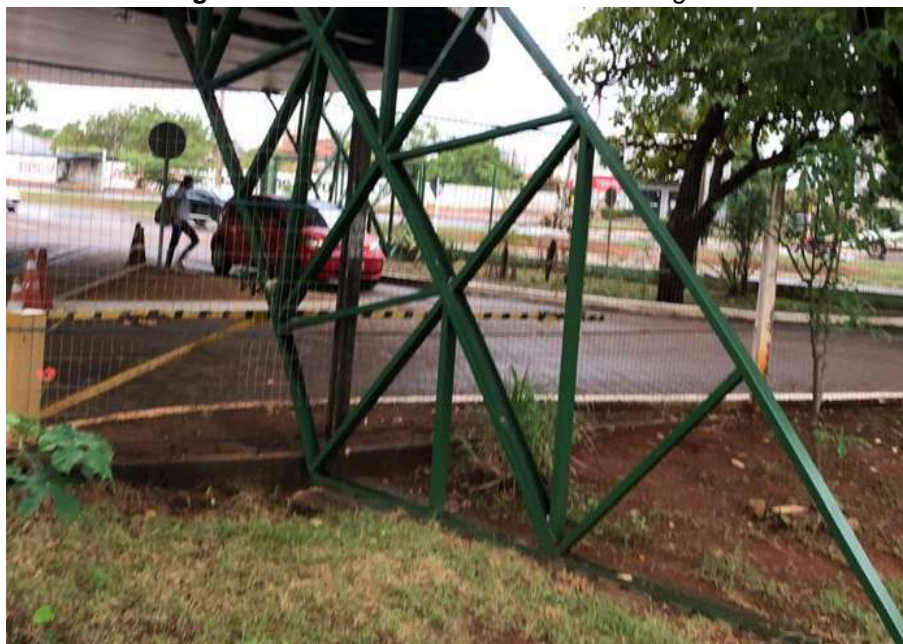
**Figura 34** - Base da estrutura metálica da guarita

Conforme solicita a NBR 5419:2015, um sistema de SPDA completo precisa ser composto por um sistema de captação, descida e aterramento. Na atual conjuntura de toda a estrutura da passarela coberta do IFTO, o sistema de aterramento está inexistente e assim como foi evidenciado durante o escopo deste relatório técnico, todas as demais partes da passarela coberta não apresentam o sistema de aterramento adequado, o que acarreta em uma não conformidade com o que pede a norma.

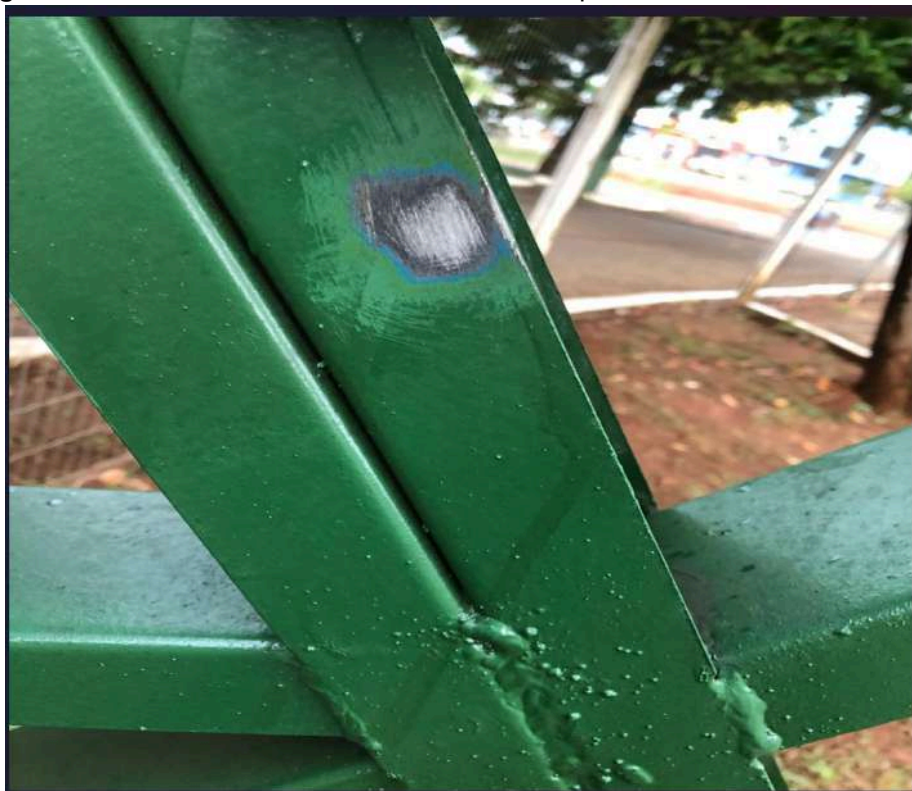
**Figura 35** - Evidência das várias camadas de tinta presentes na estrutura metálica

In loco, foi possível notar três camadas de tinta cobrindo e protegendo as partes metálicas da estrutura contra os efeitos da ferrugem, evidenciando uma das possíveis causas para o alto valor de resistência na estrutura. A NBR 5414:2015, parte 1, item 8.1, descreve que a falta de continuidade no sistema de descida de SPDA pode acarretar em: a) danos físicos e risco de vida, b) falha dos sistemas internos.

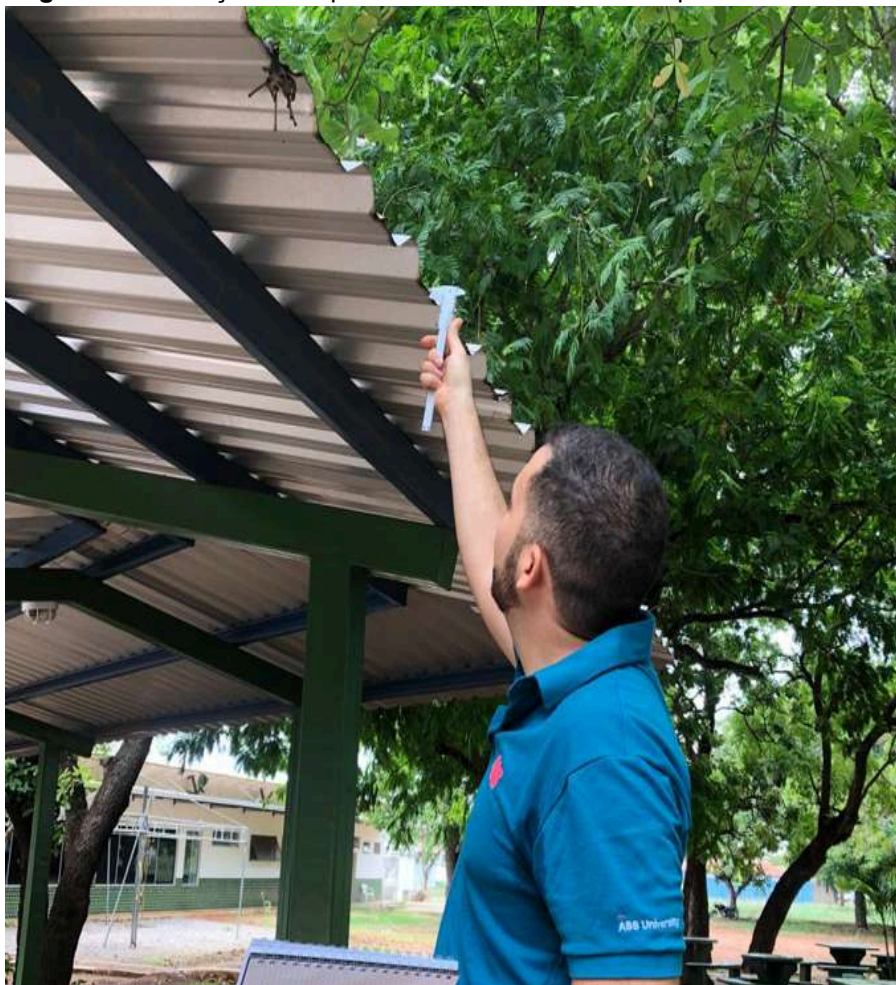
**Figura 38** - Medição da espessura da telha utilizada na passarela coberta.

Em relação ao sistema de captação natural de SPDA, a telha utilizada em toda a passarela coberta possui a mesma espessura e está em conformidade com o que pede a tabela 3 da NBR 5419:2015, parte 3, pois, todas as telhas são de aço galvanizado e possuem uma espessura de 0,5mm (ABNT NBR 5419-3: 2015).

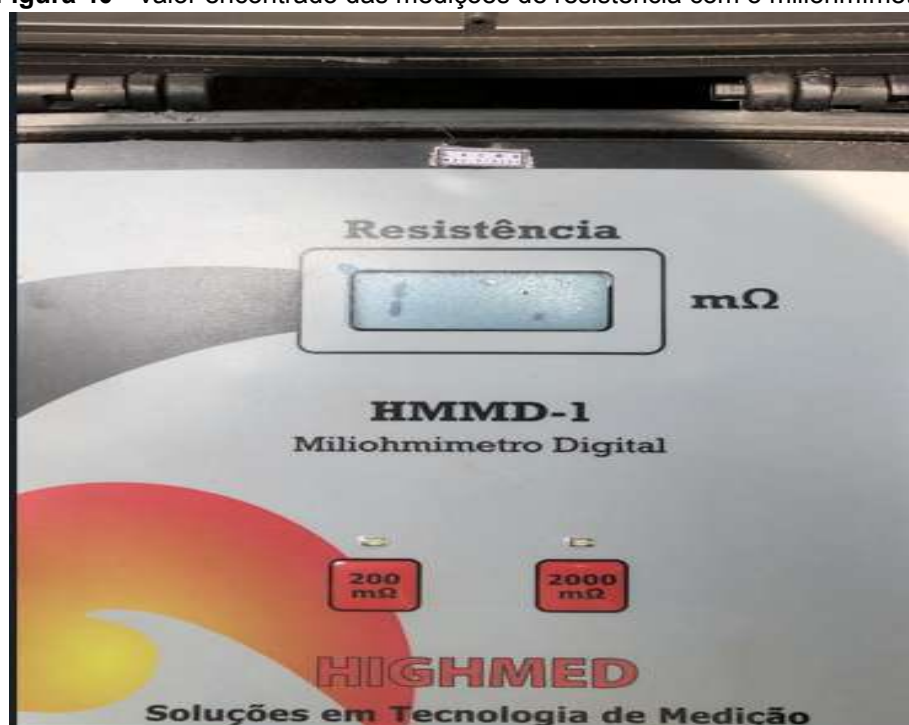
**Figura 40** - Valor encontrado das medições de resistência com o miliohmímetro

Conforme o item F.3 PROCEDIMENTO PARA VERIFICAÇÃO FINAL, da NBR 5419-:2015 parte 3, o valor máximo permitido entre os pontos de medição deve ser de  $0,2\Omega$ , este valor dentro da escala de medição do aparelho utilizado. Tal fato caracteriza-se como uma não conformidade diante do solicitado pela norma (ABNT NBR 5419-4: 2015).

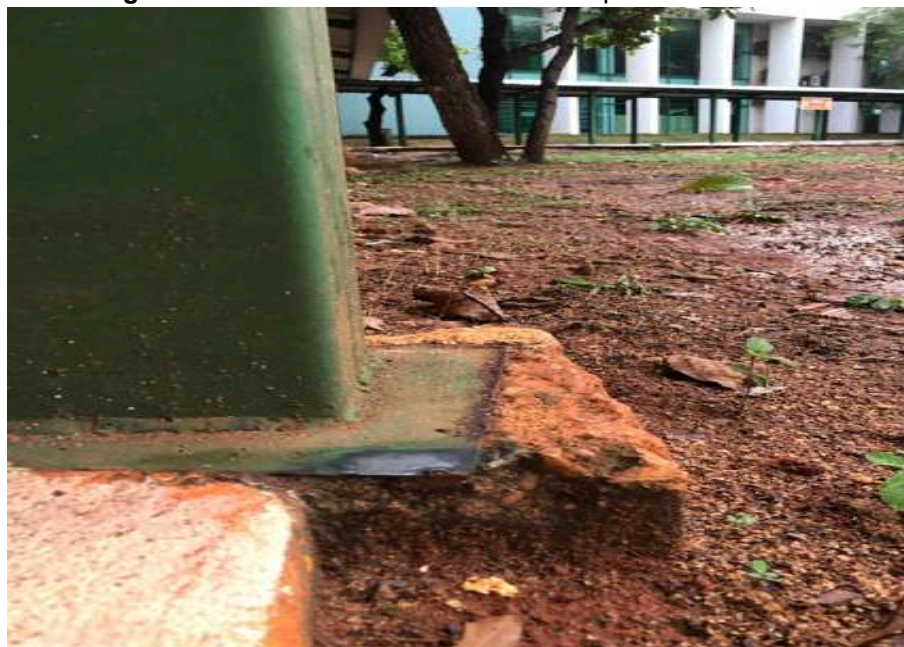
**Figura 41** - Base metálica da estrutura da passarela coberta.

Em uma análise visual não tem como saber se existe uma parte estendida para dentro do solo, ou se a mesma está soldada a alguma parte do radier que compõe o piso da passarela coberta. Logo, não se pode afirmar que existe um sistema de aterramento eficiente no decorrer de todo o piso para essas colunas metálicas ou se a mesma está conectada ou soldada com o radier internamente. Tal medida é solicitada na NBR 5410 no item 3.12 em que descreve a parte condutora embutida no concreto da fundação da estrutura deve estar preferencialmente formando um circuito fechado e com a continuidade garantida (ABNT NBR 5419-4: 2015).

A estrutura da passarela coberta deve dispor de uma malha de aterramento constituída por um conjunto de haste enterradas conectadas através de solda exotérmica a um cabo de cobre nú de #50mm<sup>2</sup> ao redor de todo o trecho a ser protegido. O item 5.4.2 da NBR 5419-3 trata a respeito da quantidade de hastes de aterramento que devem ser colocadas em uma malha de aterramento, expressando que o raio médio  $R_e$  da área abrangida não pode ser inferior ao valor de  $I_1$ . Logo a seguinte condição deve ser obedecida:  $r_e > I_1$ , em que  $r_e$  representa o valor do raio médio e o valor de  $I_1$  é extraído da figura 3 da norma NBR:5419-3 em que, para um sistema de SPDA de nível 4 deve-se adotar o valor 5 (ABNT NBR 5419-4: 2015).
