**ESTUDO DE CASO: ANÁLISE DAS INSTALAÇÕES ELÉTRICAS DA  
ASSOCIAÇÃO ATLÉTICA BANCO DO BRASIL (AABB) DE PALMAS E  
ADEQUAÇÕES ÀS NORMAS VIGENTES.**

Trabalho de Conclusão de Curso apresentado como exigência à obtenção do Título de Bacharel do Curso de Graduação em Engenharia Elétrica do Instituto Federal do Tocantins, *Campus* Palmas.

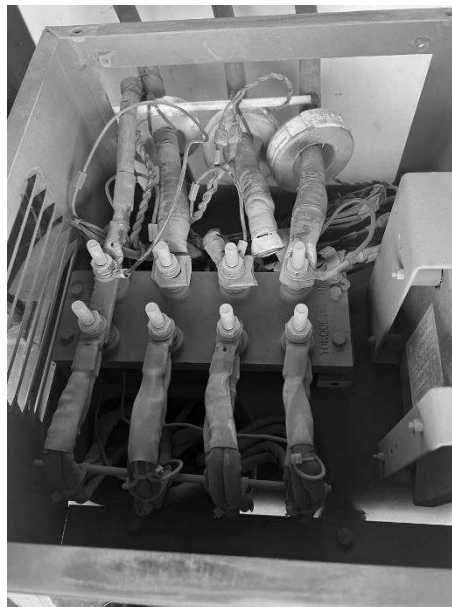
*Figura 5 - Fase rompida no gerador*

Como exemplo dos problemas que são causados devido a essas faltas de manutenções, pouco tempo após a vistoria, a administração do clube informou que o gerador apresentou uma falha crítica, o que levou à necessidade de uma manutenção corretiva emergencial. Durante essa intervenção, constataram que uma das conexões das fases havia sido rompida, conforme ilustrado na Figura 5. Essa falha poderia ter sido evitada caso o gerador estivesse submetido a um plano de manutenção preventiva adequado.

De acordo com a STEMAC, fabricante do gerador utilizado no clube, “a vida útil de um equipamento depende muito da forma como ele é operado, das manutenções realizadas e ainda da correta reposição de peças, item este que possui recomendação específica do fabricante, de acordo com o modelo e modo de utilização do produto” (STEMAC, 2012, n.p). A STEMAC (2012) recomenda que sejam realizadas inspeções semanais, mensais e trimestrais, abrangendo desde a verificação dos contatos dos relés e das condições das baterias até o reaperto de conexões e a troca de componentes desgastados, além disso o equipamento deve ser testado regularmente, preferencialmente sob carga, para garantir seu funcionamento adequado.

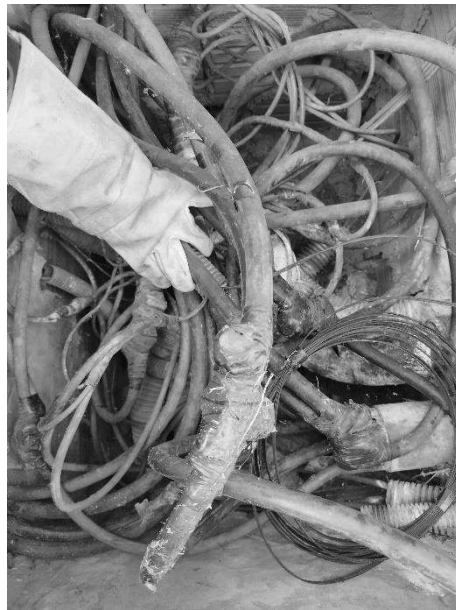
*Figura 8 - Canecões com conector grampo*

Outra inconformidade observada conforme as figuras foi a desorganização dos condutores como observado nas Figuras 8 e 9, que dificulta a identificação dos circuitos e consequentemente uma possível manutenção. Conforme a NR 10, as instalações elétricas devem ser mantidas em condições seguras de funcionamento, e condutores desordenados podem acarretar em possíveis dificuldades de manutenção.

| | Local: Gerador | | |
|---|---|---|---|
| | Sujeira acumulada; Organização deficiente dos cabos; Uso de conectores grampo inadequados. | Limpeza das caixas; Organização dos cabos; Substituição dos conectores por soluções seguras. | NBR 5410 - 6.2.8 / NR 10 - 10.4.4 |

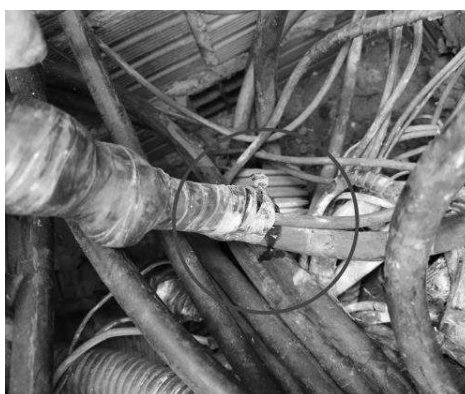
*Figura 10 - Conector grampo apresentando falhas*

Observou-se também o uso de conectores tipo grampo (Figura 10), que não proporcionam isolamento adequado às conexões. Para amenizar a situação, foram realizadas emendas com fita isolante, mas esse método é inadequado, pois a fita apresenta desgaste acelerado, especialmente em ambientes úmidos ou sujeitos a variações de temperatura. A NBR 5410 reforça que "os condutores devem ser inspecionados quanto ao estado da isolação, fixação e suporte, visando detectar sinais de aquecimento excessivo, rachaduras e ressecamentos" (NBR 5410, p. 168)

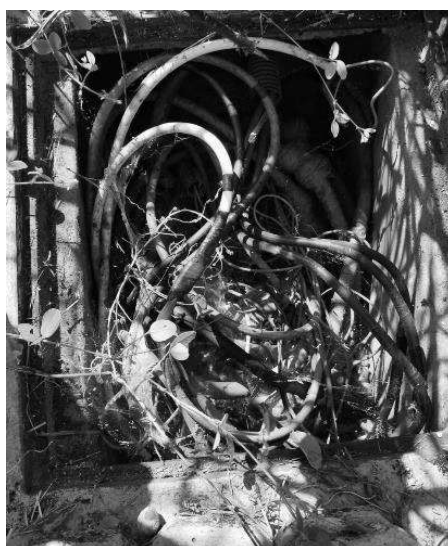
*Figura 11 - Caixa de passagem com vegetação*

Em algumas caixas como na Figura 11 a vegetação ao redor impede o acesso e dificulta manutenções rápidas e eficientes, um ponto que poderia ser evitado com a implementação de medidas preventivas adequadas.

| | Quadro desorganizado com falta de identificação dos circuitos. Condutor exposto ao ambiente externo; Acesso dificultado pela vegetação. | Organização dos condutores e identificação dos circuitos. Substituição do eletroduto danificado; enterrar corretamente o eletroduto; Manutenção regular da área. | NBR 5410 - 6.2.8 / NR 10 - 10.4.4 |

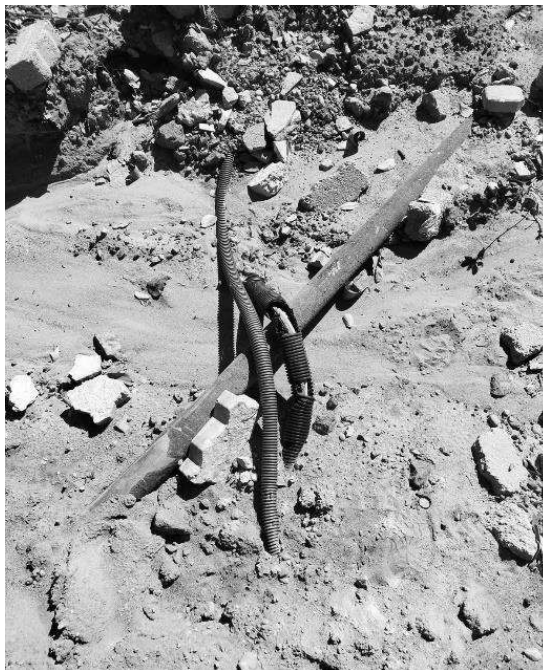
*Figura 15 - Condutor exposto*

Na Figura 15, pode-se observar um erro em um circuito próximo a um quadro do clube na qual é possível identificar um circuito elétrico que deveria estar protegido em uma instalação subterrânea exposto, com o condutor visível devido ao desgaste do eletroduto, que apresenta ressecamento e falhas em vários pontos. A NBR 5410 estabelece que “as instalações devem assegurar a proteção adequada dos condutores contra esforços mecânicos, intempéries e outras influências externas” (ABNT, 2004, p. 116), o que não é atendido na condição apresentada. Para adequação à norma, é imprescindível a substituição dos eletrodutos danificados, garantindo o isolamento e a proteção mecânica dos condutores, além da recomposição da instalação subterrânea conforme as diretrizes normativas.
