**INSTITUTO FEDERAL DE EDUCAÇÃO, CIÊNCIA E TECNOLOGIA DO  
TOCANTINS  
CAMPUS PALMAS  
CURSO SUPERIOR DE ENGENHARIA CIVIL**

**APLICAÇÃO DA MATRIZ GUT ÀS MANIFESTAÇÕES PATOLÓGICAS DE OBRA  
INSTITUCIONAL PARALISADA – ESTUDO DE CASO**

**PALMAS  
2023**

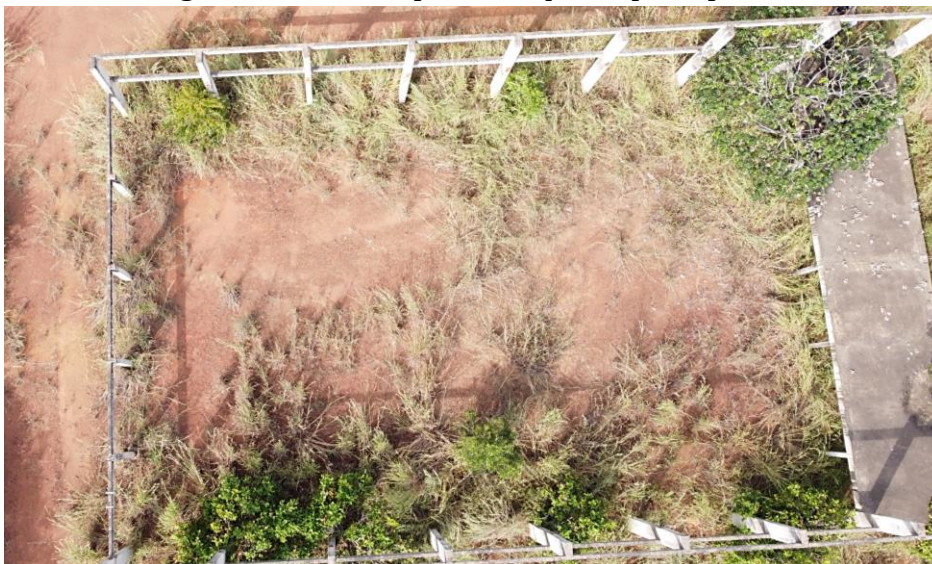
**Figura 40** - Vista superior da quadra poliesportiva

encontram-se desprotegidos das intempéries, como evidenciado na Figura 40, e apresentam manchas que permeiam todo o ambiente do ginásio. Essas manchas são resultado direto da exposição contínua à umidade.

A exposição prolongada a condições climáticas adversas, com a água da chuva atuando como agente de degradação, torna o concreto mais poroso. Esse aumento na porosidade do concreto é um fenômeno comum, levando à aceleração da carbonatação, um processo corrosivo. À medida que a carbonatação avança, ela compromete a integridade das armaduras estruturais.

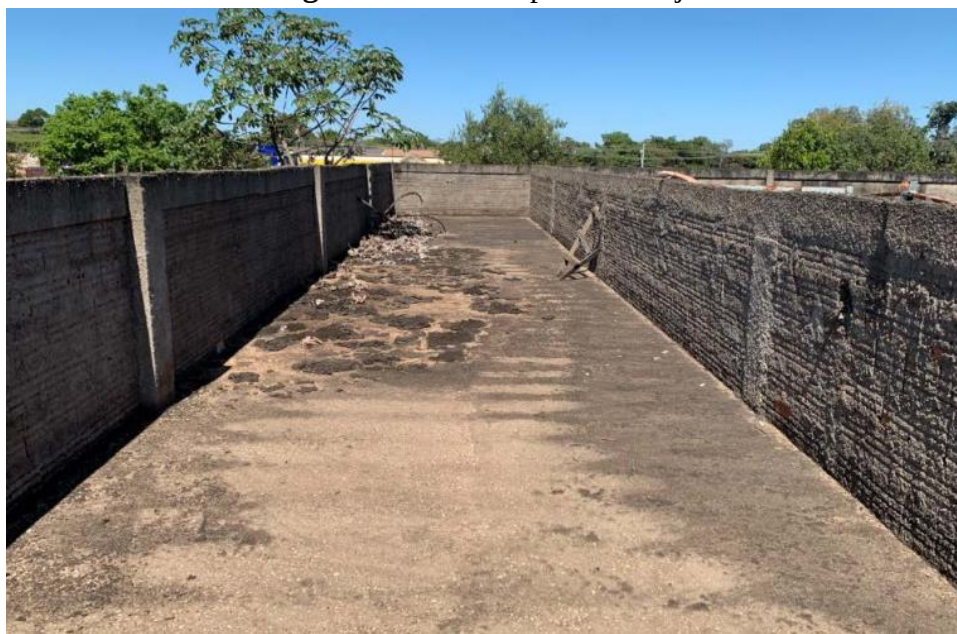
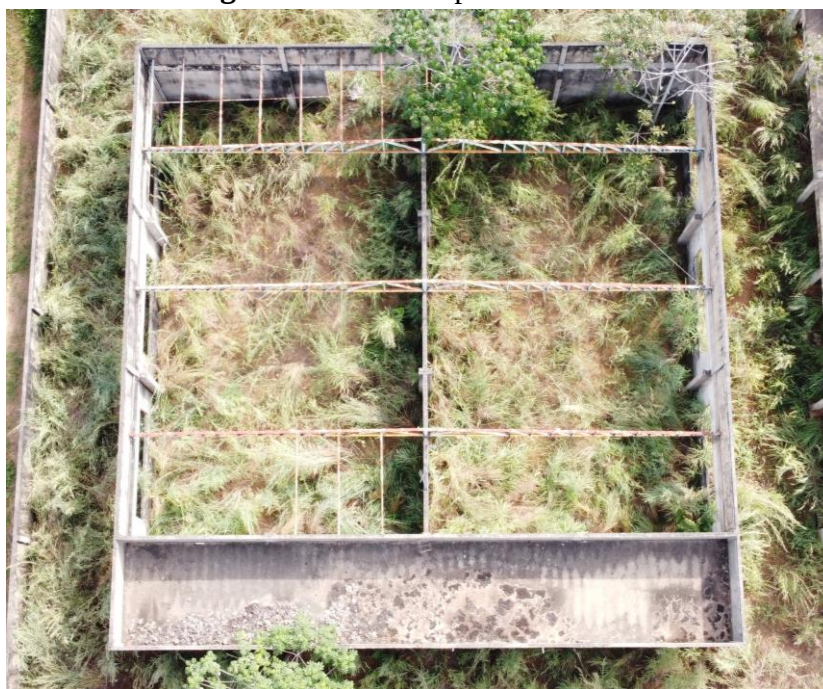
Nas Figuras 53 e 54, é possível visualizar sinais de excesso de umidade na parte inferior da laje, indicando possível infiltração.

A falta de cobertura adequada do concreto, a exposição direta à água da chuva e a ausência de inclinação adequada contribuem para o acúmulo de água na superfície da laje. A
