**MONITORAMENTO DA RECUPERAÇÃO DO PAVIMENTO EM ALGUMAS QUADRAS  
DA CIDADE DE PALMAS -TO**

Trabalho de conclusão de curso apresentado à  
Coordenação do curso de Engenharia Civil Instituto  
Federal do Tocantins - Campus Palmas, como  
exigência à obtenção do grau em Engenheiro Civil.

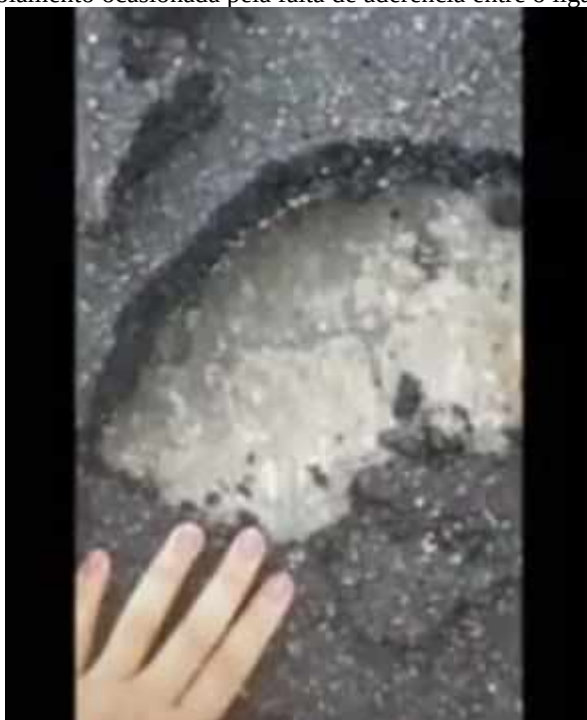
**Figura 11** - Patologia de descolamento ocasionada pela falta de aderência entre o ligante e a massa asfáltica

A **Figura 11** mostra uma patologia de descolamento ocasionada pela falta de aderência entre o ligante e a massa asfáltica.

Para escolher a melhor solução de imprimação e pintura de ligação em reparos de pavimento, é importante analisar a permeabilidade da superfície de fundo. Para superfícies impermeáveis, recomenda-se uma emulsão asfáltica de ruptura rápida (RR-1C). Já para superfícies permeáveis, recomenda-se o uso de asfalto diluído de petróleo tipo CM-30 para imprimação, ou uma emulsão asfáltica de imprimação (EAI).

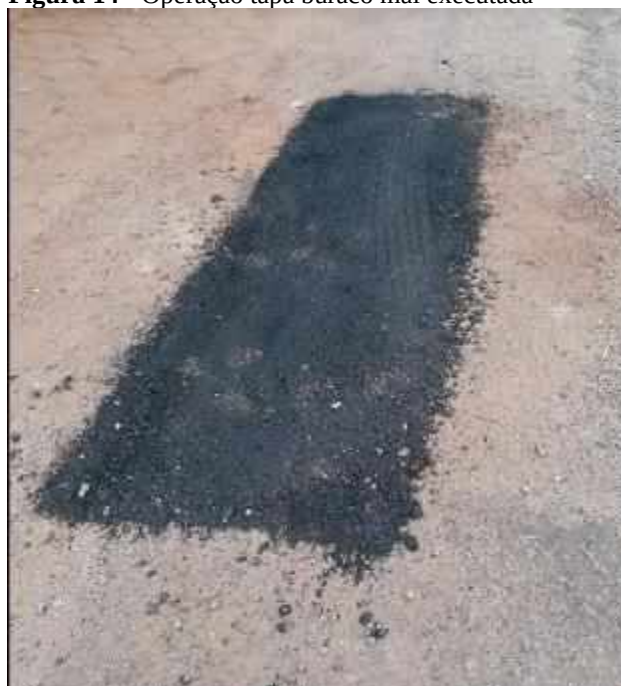
**Figura 14** - Operação tapa buraco mal executada

No dia da visita, constatou-se também que uma operação de tapa-buraco havia sido realizada recentemente na Alameda 02. No entanto, observou-se que os buracos existentes não receberam os tratamentos adequados, como recorte geométrico, limpeza, aplicação de massa asfáltica e compressão adequada, evidenciando o desperdício de material e recursos públicos, conforme ilustrado na **Figura 14** e **Figura 15**.

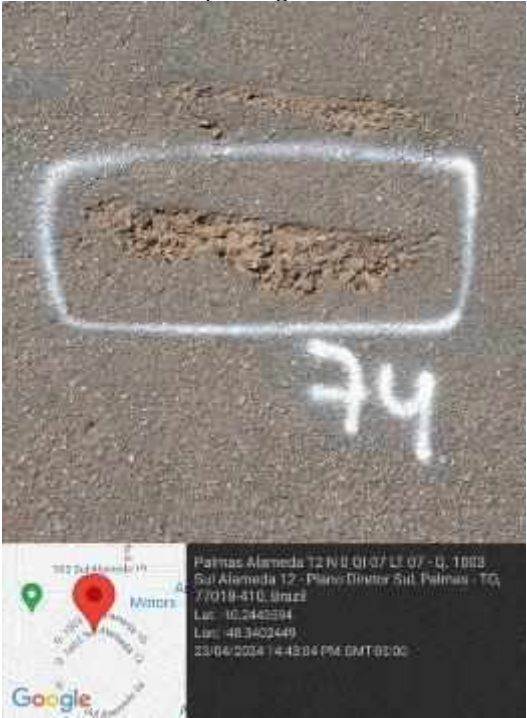
**Figura 18** - Novos buracos que surgiram na alameda 12 da 1003 sul

Ao voltar no local, em abril de 2024 é possível notar que novos buracos surgiram na mesma alameda 12, mostrado na **Figura 18**, onde anteriormente haviam sido mapeados os buracos acima.

De um modo geral, os buracos mapeados durante as visitas para este trabalho, em sua grande maioria, coincidiram com os que já haviam sido mapeados anteriormente nos trabalhos realizados pelos alunos, e em alguns casos, surgiram novos buracos. Com base no tempo transcorrido desde os trabalhos realizados pelos alunos até a revisita ao local, verifica-se que as operações de recuperação estão sendo ineficazes, o que comprova o desperdício tanto de material quanto de recursos financeiros.
