**INSTITUTO FEDERAL DE EDUCAÇÃO, CIÊNCIA E TECNOLOGIA DO  
TOCANTINS  
CAMPUS PALMAS  
CURSO SUPERIOR DE ENGENHARIA CIVIL**

**AVALIAÇÃO DA QUALIDADE DE TELHAS CERÂMICAS DO CENTRO  
HISTÓRICO DE PORTO NACIONAL - TO, CONFORME A NBR 15310:2009**

Trabalho de conclusão de curso apresentado  
como requisito parcial para obtenção do título de  
Bacharel no Curso Superior de Engenheiro Civil  
do Instituto Federal do Tocantins, Campus  
Palmas.

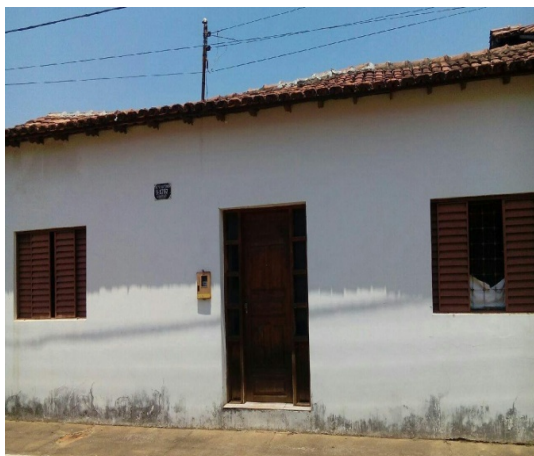
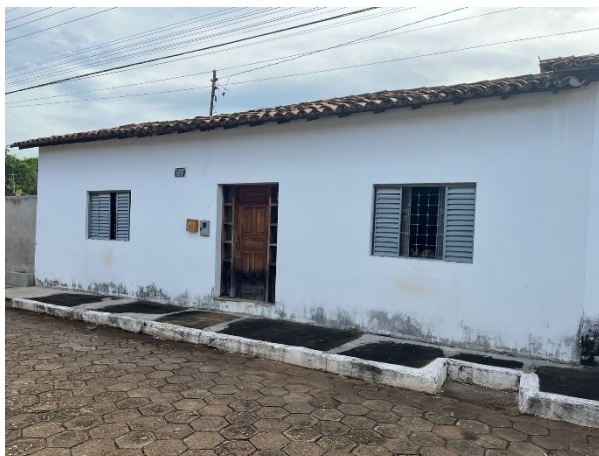
#### **Fotografia 29 e Fotografia 30 - Imóvel 1**

Nas fotografias a seguir podemos conferir sobre a importância da preservação e manutenção desses imóveis.

Na instalação, utilize materiais compatíveis para garantir a durabilidade e proteção contra infiltrações. Manutenção regular, incluindo inspeção e limpeza, ajudará a prolongar a vida útil das telhas e manter sua aparência estética. Reutilizar telhas coloniais não só é benéfico para o meio ambiente, mas também preserva a beleza e a história dos materiais antigos. A conservação adequada garante que os telhados coloniais preservem sua função e aparência, respeitando as características históricas e arquitetônicas dos imóveis. Esses esforços são fundamentais para garantir a longevidade dos edifícios e a preservação do patrimônio cultural.
