**MAPEAMENTO DE DANOS DO IMÓVEL DO CANTEIRO MODELO DE  
CONSERVAÇÃO DE NATIVIDADE - TO**

Trabalho de conclusão de curso apresentado  
como requisito parcial para obtenção do título de  
Bacharel no Curso Superior de Engenheiro Civil  
do Instituto Federal de Educação, Ciência e  
Tecnologia do Tocantins, Campus Palmas.

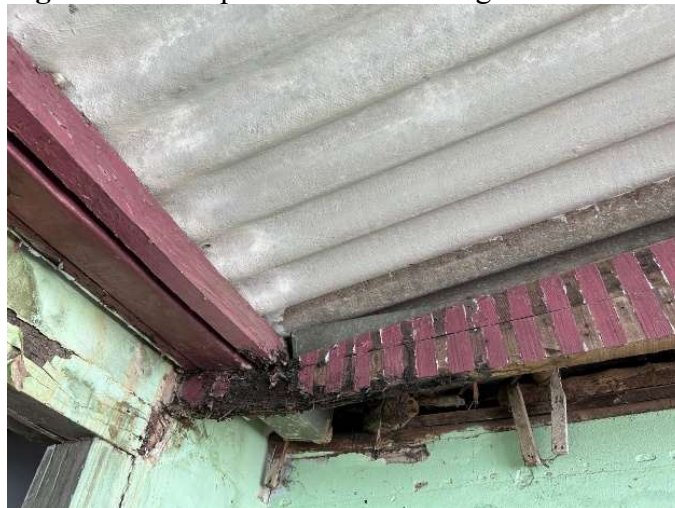
**Figura 16 - Ataque de insetos xilófagos - Refeitório.**

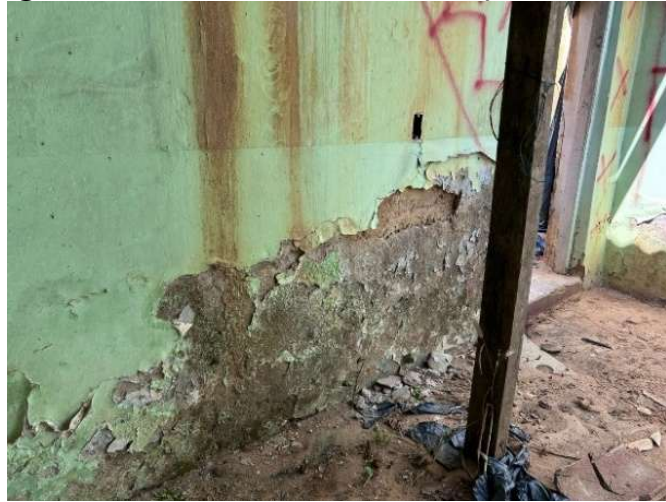
**Figura 25** - Descascamento ou esfoliação - Refeitório.

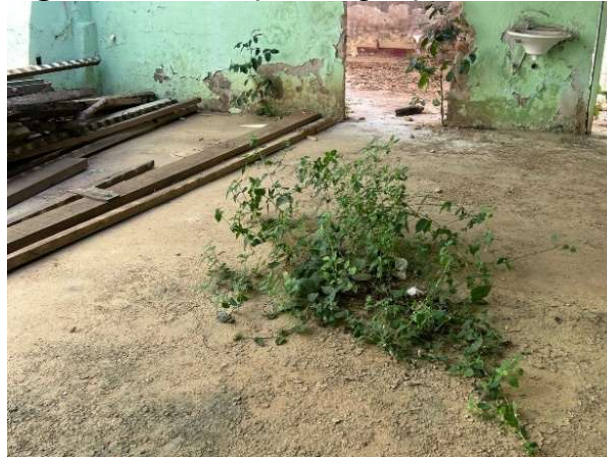
**Figura 36 - Presença de vegetação - Refeitório.**

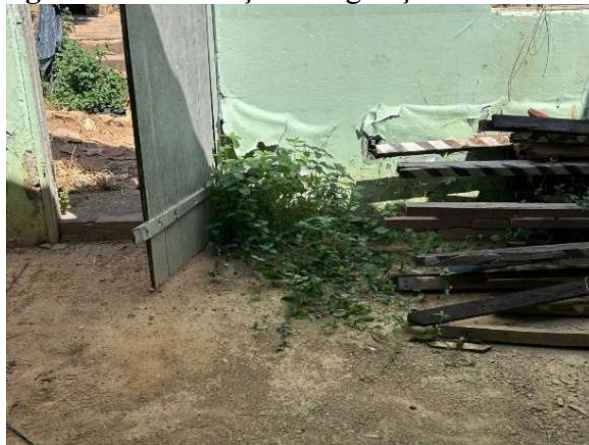
**Figura 37 - Presença de vegetação - Refeitório.**
