Secretaria de Educação Profissional e Tecnológica  
Instituto Federal de Educação, Ciência e Tecnologia do Tocantins  
Curso Superior de Tecnologia em Construção de Edifícios

**LEVANTAMENTO DE MANIFESTAÇÕES PATOLÓGICAS EM EDIFÍCIOS  
RESIDENCIAIS DE ALVENARIA ESTRUTURAL NA  
REGIÃO DE PALMAS – TO: ESTUDO DE CASO.**

Trabalho de Conclusão de Curso apresentado como requisito parcial para obtenção do Título de Tecnólogo do Curso Superior de Tecnologia em Construção de Edifícios, do Instituto Federal de Educação, Ciência e Tecnologia do Tocantins.

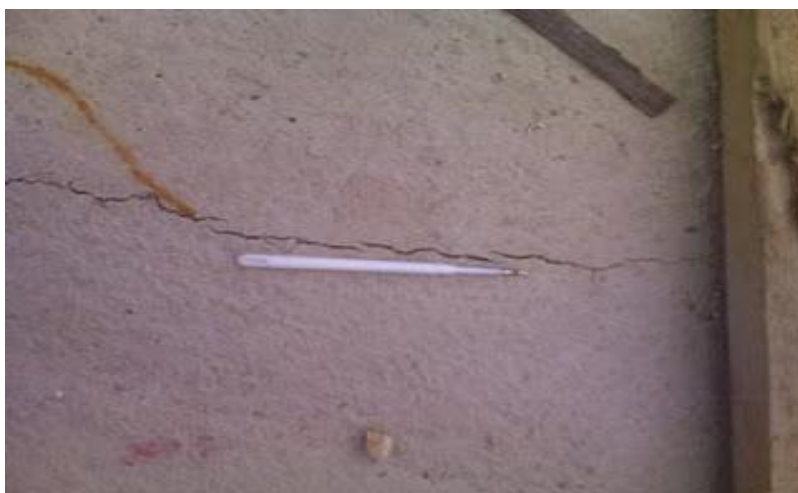
Segundo (MEHTA e MONTEIRO, 1994) não existe inconveniente quanto ao tipo de cimento, mas sim, quanto à finura que regulará os níveis de retração por secagem. A retração nas primeiras 24 horas é controlada pela retenção de água

que, sendo proporcional ao teor de finos. Mas, em idades, maiores, a retração aumenta com o teor de finos. Para resolver o problema, costuma-se adicionar aditivo incorporador de ar à argamassas de cimento, ou adicionar cal hidratada para que aumente o teor de finos, melhorando a retenção de água e trabalhabilidade do conjunto.

Figura 6: Fissuras de retração por secagem no reboco

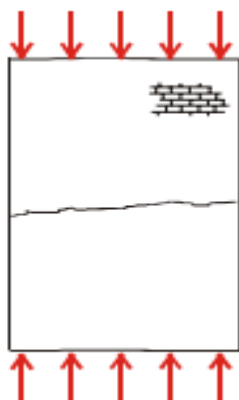
Segundo (DUARTE, 1998) a fissuração que ocorre quando o revestimento ainda está no seu estado plástico. Há uma vulnerabilidade a perda de água neste momento e com isso ao se aplicar sobre juntas de alvenaria, por exemplo, tem-se uma perda de água para a argamassa de assentamento, causando a fissuração horizontal. O surgimento desse tipo de fissura é facilmente identificado nas edificações atuais. Mesmo uma pintura ou mesmo revestimento um pouco mais robusto como uma textura não são capazes de esconder essa falha. Também neste caso, há um conjunto de fatores que permitem o surgimento de fissuras.

Blocos com alto poder de absorção como cerâmicos, “blocos verdes”, com alto índice de retração, a retração da argamassa de assentamento ou a utilização da técnica de vedação como uso das juntas secas interferem diretamente no revestimento. Outro fator determinante e de muita ocorrência a este tipo de apresentação de fissuras, são decorrentes da espessura muito fina do revestimento, que causam o efeito também conhecido popularmente como fachada “fotografada” (THOMAZ, 2001).

Figura 7: Fissuras Horizontais

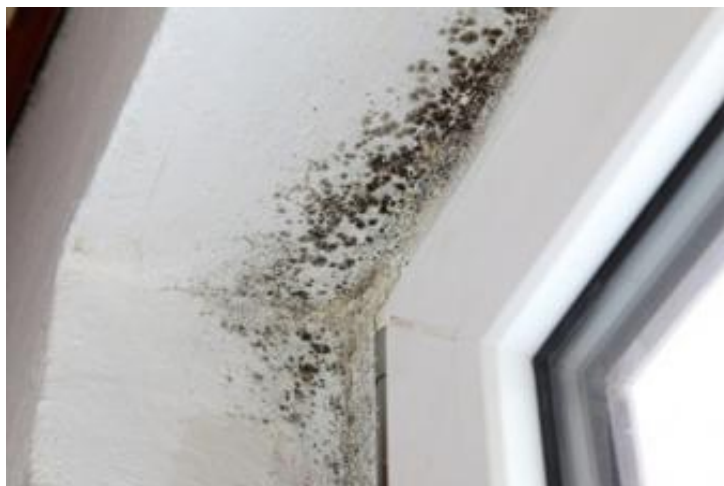
Segundo (Roscoe, 2008) manchas e bolor são causados pelo desenvolvimento de fungos em revestimentos internos ou de fachadas causa alteração estética de tetos e paredes, formando manchas escuras indesejáveis em tonalidades preta, marrom e verde, ou ocasionalmente, manchas claras esbranquiçadas ou amareladas. Normalmente são provocadas por infiltrações de água e frequentemente estão associados aos descolamentos e desagregação dos revestimentos.

Figura 8: Mofo e bolor

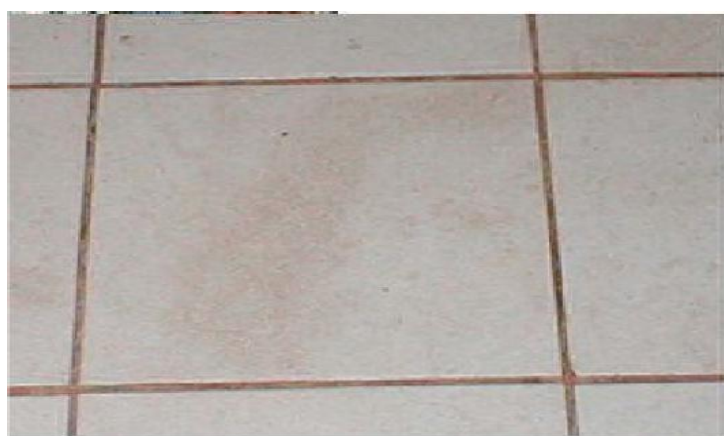
A limpeza de manchas de bolor, gordura ou sujeira pode ser feita com escova ou esponja, utilizando-se produtos de limpeza desengordurantes ou à base de cloro. Não devem ser usados ácidos. Para ambientes que entram em contato direto com a água, o rejunte deve ser impermeável (para impedir que o líquido infiltre por baixo da cerâmica) e antifúngico (para evitar a formação de bolor).

Figura 9: Manchas em revestimento cerâmico

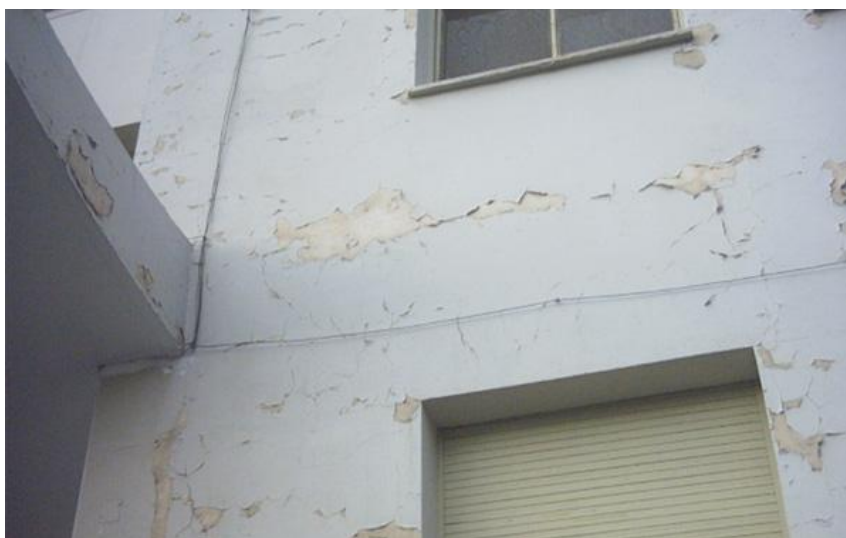
Descascamentos podem ocorrer quando a pintura for executada sobre caiação, sem que se tenha preparado a superfície. Qualquer tinta aplicada sobre a caiação está sujeita a descascar rapidamente. Para que isto não ocorra, antes de pintar devem ser eliminadas as partes soltas ou mal aderidas, raspando ou escovando a superfície. Em centros industriais, com grande concentração de poluentes ou regiões à beira mar, os sais da superfície devem ser removidos com água sob pressão (VIEIRA, 2007).

Figura 11: Desprendimento de película de pintura

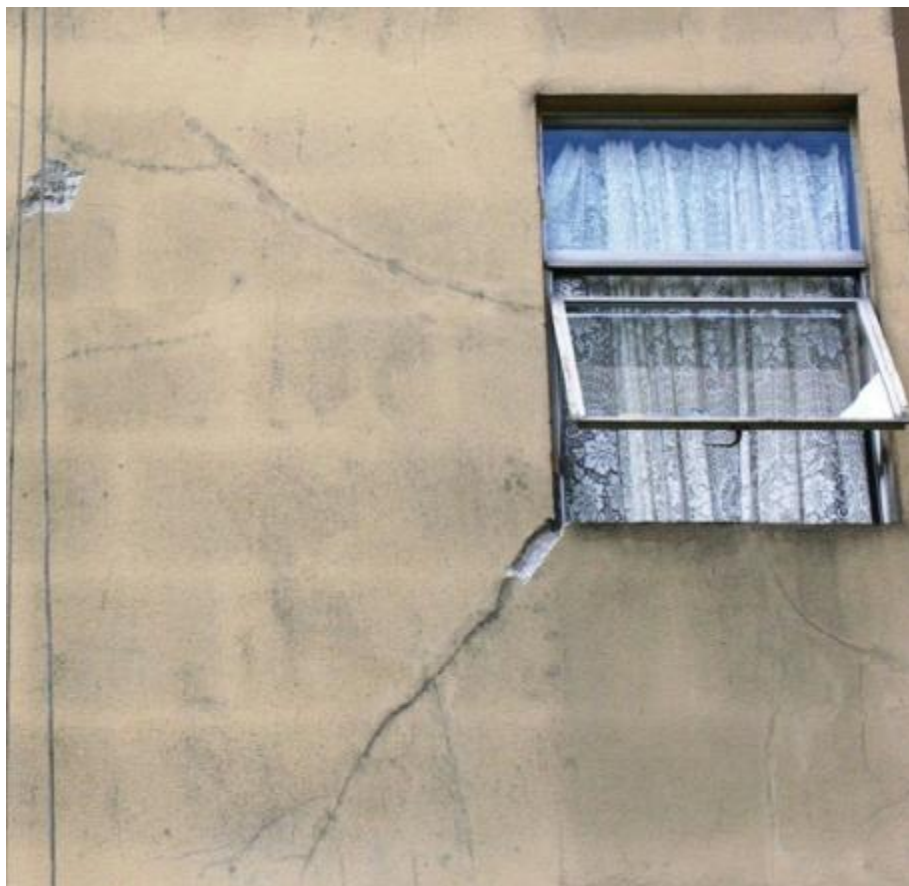
Figura 13: Fissura no canto inferior da fachada devido a falha nas dimensões de contra-verga.

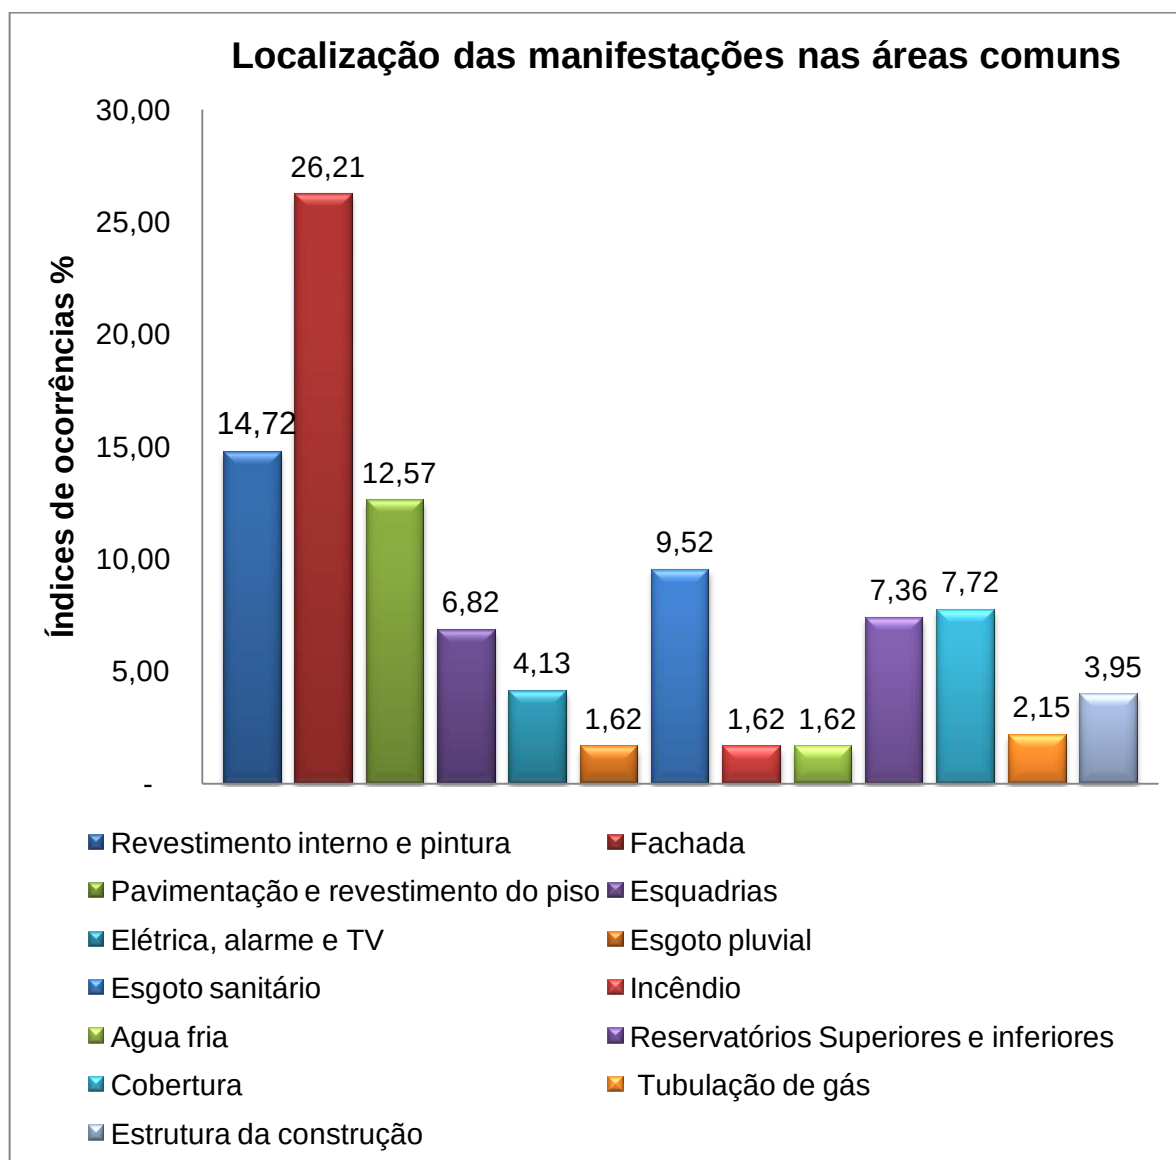
Figura 19: Principais manifestações patológicas em partes dos residenciais nas áreas comuns

O gráfico acima, análise quantitativa referente aos dados coletados nas áreas comuns dos residenciais, nos mostrando em quais áreas dos empreendimentos houve o maior índice de patologias. As patologias ocorridas nas fachadas no que diz respeito aos revestimentos e pintura aparecem em primeiro lugar com 26,21% seguido com 14,72% o revestimento interno e pintura, ocupando a terceira posição as patologias na pavimentação e revestimento do piso com 12,57%. Possibilitando então meios cabíveis para coibir o surgimento dessas patologias com trabalhos
