**MAPEAMENTO DE DANOS DO IMÓVEL DO CANTEIRO MODELO DE  
CONSERVAÇÃO DE NATIVIDADE - TO**

Trabalho de conclusão de curso apresentado  
como requisito parcial para obtenção do título de  
Bacharel no Curso Superior de Engenheiro Civil  
do Instituto Federal de Educação, Ciência e  
Tecnologia do Tocantins, Campus Palmas.

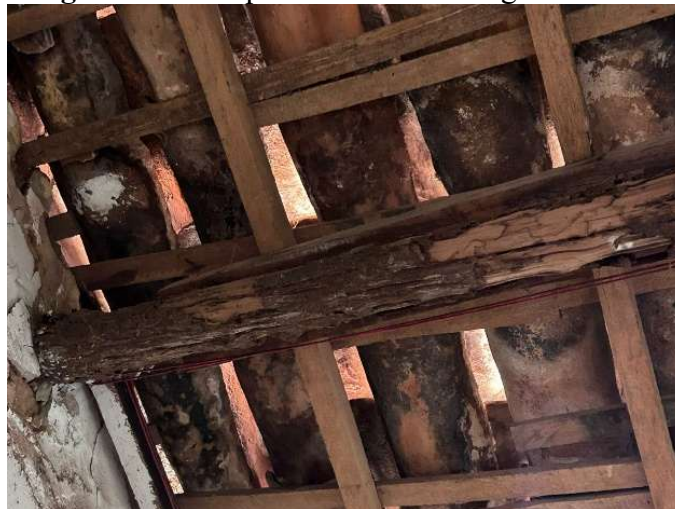
**Figura 15 - Ataque de insetos xilófagos - Sala 2.**

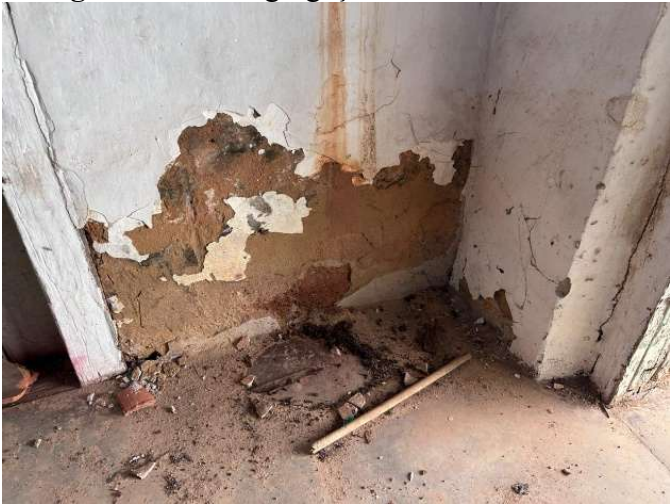
| <b>Imagens que ilustram a patologia:</b><br><b>Figura 21 - Desagregação ou erosão – Sala 1.</b><br><br>Fonte: Autor (2025). | | |

| <b>Restauração:</b><br>Reconstrução do substrato que atenda as características compatíveis com o material original da construção. | | |

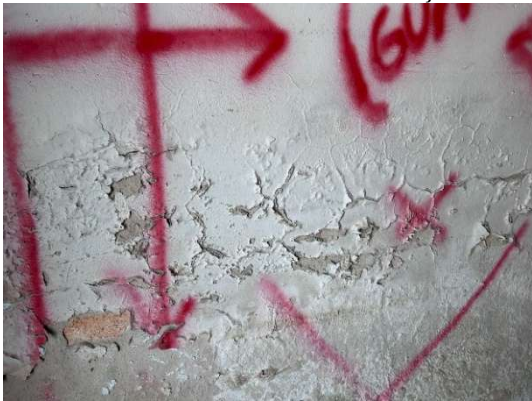
| <b>FICHA DE CLASSIFICAÇÃO DE DANOS</b> | | <b>Ficha:</b> 6/13 |
|---|--|---|
| <b>Imagens que ilustram a patologia:</b><br><b>Figura 24 - Descascamento ou esfoliação - Cozinha.</b><br> | | |

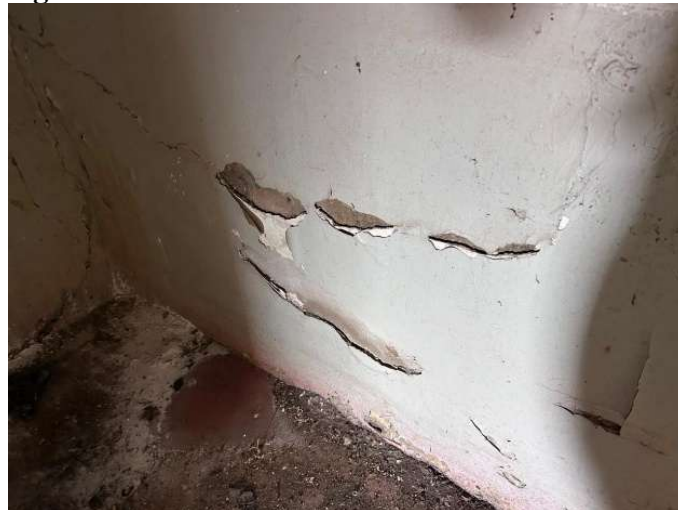
**Figura 28 - Descolamento ou destacamento - Atelier.**
